**A l'attention de nos clients en possession
de circuits/kits de ventilation à usage
unique**

Consigne importante de sécurité !!!

Eventuel court-circuit des tuyaux

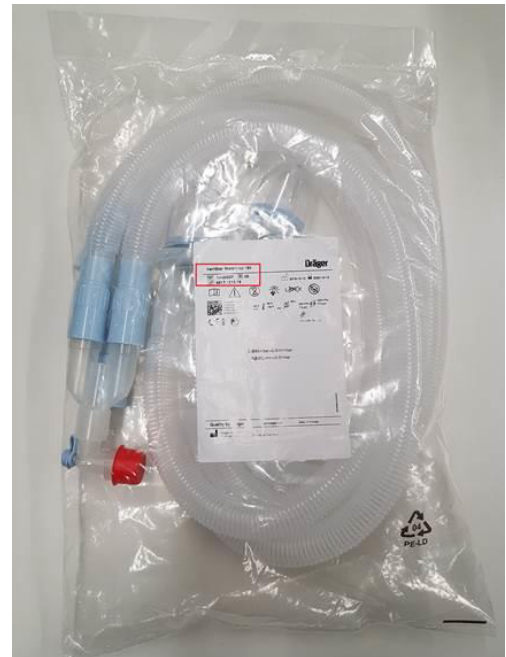
Position der Materialnummer
 Emplacement de la référence produit
 Posizione de numeri materiali

Selon nos informations, il est possible que des circuits de ventilation susceptibles d'être concernés, c'est-à-dire ayant été pré-assemblés de manière incorrecte, vous aient été expédiés au cours de ces deux dernières années. Nous joignons à ce courrier une liste de références des produits pouvant être affectés. Les références des circuits de ventilation sont indiquées sur l'emballage (voir la photo « emplacement de la référence produit »)

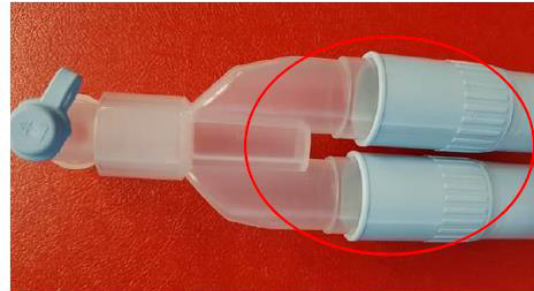
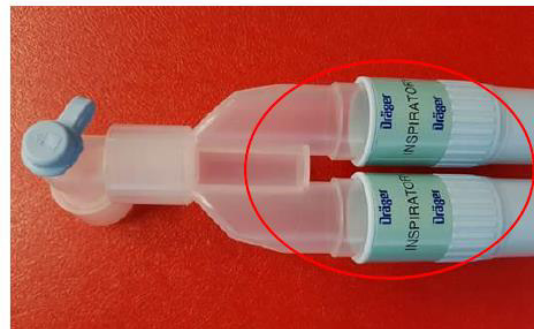
nicht ok / incorrect / scorretto

La configuration correcte du circuit de ventilation est illustrée non seulement dans les notices d'utilisation des circuits de ventilation mais également dans celles des appareils d'anesthésie et des ventilateurs. La connexion à l'appareil doit être contrôlée avant toute utilisation. Il est facile de détecter si un circuit de ventilation n'a pas été pré-assemblé correctement car il se présentera comme deux sous-ensembles distincts de tuyaux et non un ensemble solidaire.

Images montrant les «embouts» corrects et les «embouts» incorrects (instructions de test):

Sachnummer / Références / numeri materiali: MP00337, MP00372, MP02720, MP02721, MP00334, MP00361, MP00362, MP00371, MP00374, MP00375, MP01682

Avant chaque utilisation, et également après toute déconnexion temporaire, assurez-vous de bien vérifier que le circuit de ventilation est assemblé de manière à ce que les raccords inspiratoire et expiratoire du ventilateur ou de l'appareil d'anesthésie soient chacun reliés à la pièce-Y.

Veillez informer tous les utilisateurs potentiels de votre établissement et vérifier vos stocks existants en suivant les consignes de vérification en pièce jointe et utiliser le formulaire ci-joint «Formulaire de réponse» pour nous confirmer que vous avez procédé aux contrôles. Le formulaire peut également être utilisé pour une demande de remplacement gratuit si vous identifiez des circuits de ventilation pré-assemblés de manière incorrecte. Veuillez nous retourner les circuits de ventilation défectueux.
