## DRINGENDE SICHERHEITSINFORMATION

Interne GE Healthcare Ref.-Nr.: FMI 34095-A

15. Februar 2019

Betreff: CARESCAPE R860 Ventilator Inspiratory Safety Guard (ISG) – Potenzial des Verlustes der Beatmung

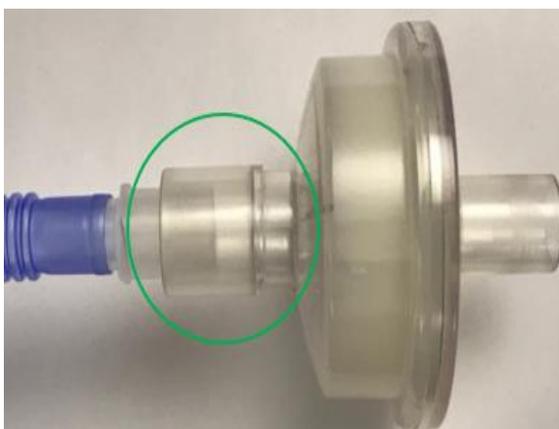
Abbildung 1: **KORREKTER** Inspiratory Safety Guard (ISG)

Sie können Ihr Beatmungsgerät mit dem ISG-Ausgang weiterhin verwenden, sofern der konische 15-mm-Anschluss an der unten dargestellten Stelle, an der normalerweise ein Verbindungswiderstand auftritt, auf seinen sicheren Sitz überprüft wird (siehe Abbildung 1).

15 MM - Beatmungskreis

**Hinweis:** Ein ISG, der aktuell bei erwachsenen Patienten oder Kindern mit einem 22-mm-Steckverbinder verwendet wird, ist nicht von diesem Problem betroffen und kann nach der Inspektion sowohl des Eingangs als auch des Ausgangs sicher weiter verwendet werden. Wenn die Systeme nicht mehr in Gebrauch sind, untersuchen Sie sie gemäß den Anweisungen in den Abbildungen 1 auf einen falschen 15-mm-Anschluss.

Wir bestätigen, dass wir die Mitteilung zu der Korrekturmaßnahme für medizinische Geräte erhalten und verstanden haben und dass wir festgestellt haben, dass bei uns **keine** der aufgeführten Artikelnummern oder Chargennummern mit falschen Ein-/Ausgangsverbindungen für dieses Produkt vorhanden sind. (*Die sichere Eingangsverbindung sehen Sie in Abbildung 1 und Abbildung 3*)

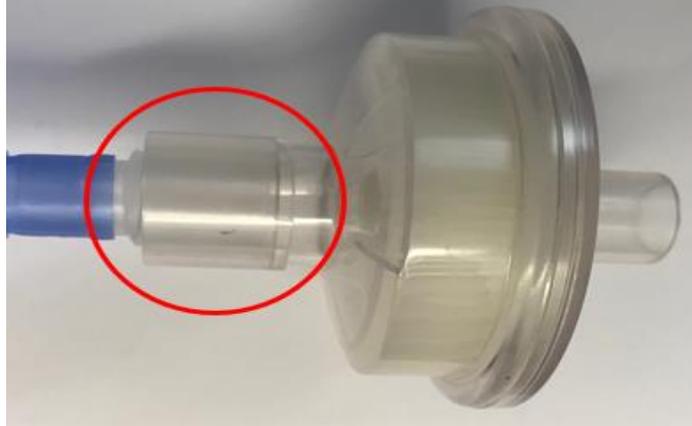
Abbildung 2: **FALSCHER** Ausgang des Inspiratory Safety Guard (ISG)

Falls der Steckverbinder wie in Abbildung 2 dargestellt aussieht und sich ungehindert entlang der gesamten Länge des ISG-Anschlusses bewegt, weist dies auf einen falschen ISG hin. Um den falschen ISG verwenden zu

können, müssen Sie einen Adapter verwenden, um eine pneumatische Dichtung sicherzustellen. Falls kein Adapter verfügbar ist, kann der ISG nicht für den 15-mm-Anschluss verwendet werden.

Wir bestätigen, dass wir die Mitteilung zu der Korrekturmaßnahme für medizinische Geräte erhalten und verstanden haben und dass bei uns **Artikel der betroffenen Chargennummern für dieses Produkt vorhanden** sind und wir **alle** eingesammelt und entweder vernichtet oder an GE zurückgesandt haben. (Eine lockere [ISG-Eingangsverbindung, die sich lösen kann, sehen Sie in Abbildung 2 und/oder Abbildung 3](#))

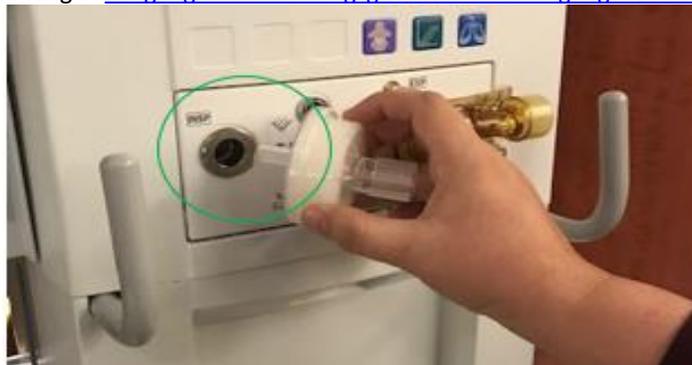
Abbildung 3: Ausgang des Beatmungsgeräts mit ISG-Eingangsverbindung

**MÖGLICHES ZUSÄTZLICHES PROBLEM:** Es kann vorkommen, dass das Beatmungsgerät Inspiratory Safety Guard (ISG) vom Ausgang des Beatmungsgeräts getrennt wird. Die Trennung kann zu einem Verlust der Beatmung führen, was wiederum eine unzureichende Sauerstoffzufuhr für Patienten zur Folge haben kann, wodurch die Möglichkeit einer Hypoxie steigt. Es wurden keine Verletzungen im Zusammenhang mit diesem Problem berichtet.

Sie können Ihr Beatmungsgerät weiterhin mit dem ISG-Eingang verwenden, wenn der Stecker fest im Ausgang des Beatmungsgeräts an der unten angegebenen Stelle sitzt. (siehe Abbildung 3).

**Hinweis:** Der Metallausgang des Beatmungsgeräts ist korrekt.

- Überprüfen Sie während des anfänglichen Zusammenbaus des Beatmungskreises, dass alle Anschlüsse des Beatmungskreises sicher befestigt sind.
- Gehen Sie gemäß den Gebrauchsanweisungen im Anwenderhandbuch 2065490-001 Abschnitt 4 vor: Einrichtung und Anschlüsse.
- Führen Sie einen „SYSTEM CHECK“ (SYSTEMTEST) durch, nachdem die Anschlüsse des Patientenkreislaufs mit allen benötigten Zubehörteilen, die in Abschnitt 6 des Anwenderhandbuchs aufgeführt sind, angeschlossen wurden, bevor Sie den Patienten verbinden.
- Stellen Sie die Alarme entsprechend ein, um sicherzustellen, dass eine plötzliche Trennung des Patienten genau und rechtzeitig erkannt wird.
