URGENT – ACTION CORRECTIVE DE SECURITE

Référence GE Healthcare: FMI 34095-A

Objet: **Protection inspiratoire (ISG, Inspiratory Safety Guard) du ventilateur de réanimation CARESCAPE R860 – Risque de perte de ventilation**

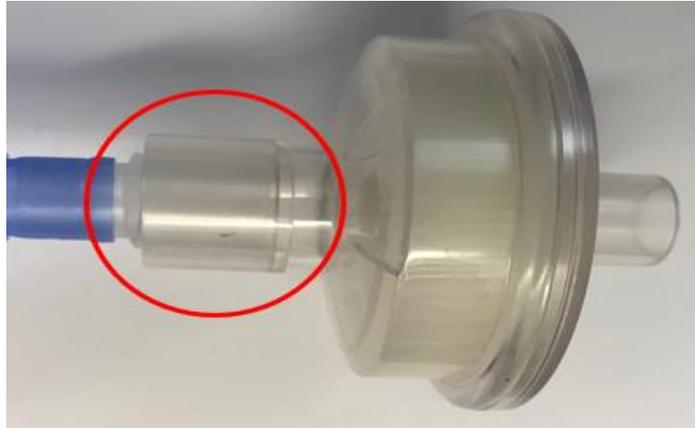
Image 2 : Protection inspiratoire (ISG) INCORRECTE

Si le raccord mâle du circuit patient ressemble à celui présenté sur la Figure 2 et s'il glisse librement sur toute la longueur de l'orifice femelle de l'ISG, cela indique qu'il s'agit d'une ISG incorrecte. Pour pouvoir utiliser cette ISG incorrecte, vous devez vous servir d'un adaptateur afin de garantir une bonne étanchéité pneumatique. Si vous n'avez pas d'adaptateur, vous ne devez pas utiliser le raccord 15 mm de l'ISG.

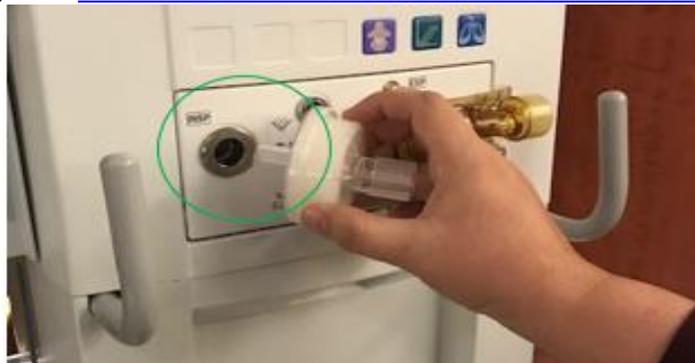
Figure 3 : [Orifice de sortie du ventilateur avec raccord d'entrée de l'ISG](#)

NOUVEAU PROBLÈME : la protection inspiratoire (ISG) du ventilateur risque de se débrancher de l'orifice de sortie du ventilateur. Ce problème de débranchement peut provoquer une perte de la ventilation, pouvant entraîner une mauvaise oxygénation des patients et une augmentation du risque d'hypoxie. Aucune blessure n'a été signalée pour ce problème.

Vous pouvez continuer à utiliser votre ventilateur si le connecteur d'entrée de l'ISG tient bien dans l'orifice de sortie du ventilateur indiqué ci-dessous. (voir Figure 3).

Remarque : l'orifice de sortie du ventilateur en métal est correct.

- Vérifiez que tous les raccords coniques du circuit respiratoire sont bien fixés lors du premier montage du circuit respiratoire.
- Suivez les instructions du manuel de référence d'utilisation n° 2065490-001, section 4 : Installation et branchements.

- c. Avant de brancher le patient, effectuez une VÉRIFICATION DU SYSTÈME une fois que le circuit du patient est branché à tous les accessoires concernés mentionnés en section 6 du manuel de référence d'utilisation.
- d. Configurez toutes les alarmes comme il convient pour garantir la détection précise et en temps opportun du débranchement soudain d'un patient.
