## AVVISO URGENTE PER LA SICUREZZA NEL SITO

Rif. interno GE Healthcare: FMI 34095-A

RIF: **Protezione sicurezza inspiratoria (ISG) per respiratore CARESCAPE R860 – Potenziale generazione di una perdita nella ventilazione**

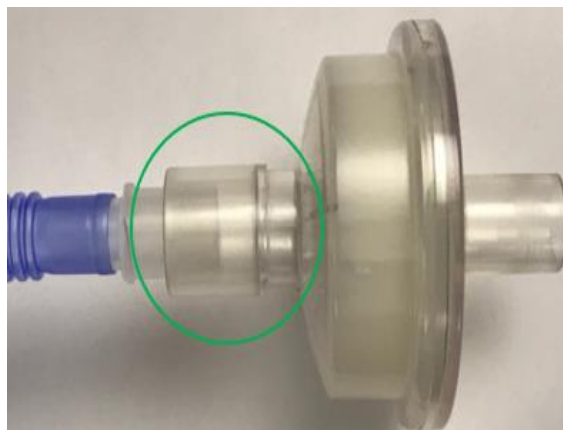
**Istruzioni per la sicurezza 1** E' possibile continuare a utilizzare il respiratore con l'uscita ISG qualora il connettore conico femmina da 15 mm venga ispezionato per controllare l'inserimento sicuro nella posizione indicata in figura, in cui normalmente si verificherebbe la resistenza all'inserimento. (vedere la figura 1).

15 MM - Circuito paziente

Figura 1: Protezione di sicurezza dell'inspirazione (ISG) CORRETTA

l'ispezione delle problematiche sia nel punto di ingresso che in quello di uscita. Quando i sistemi non sono più in uso, ispezionare la connessione non corretta da 15 mm secondo le istruzioni riportate nella Figura 1.

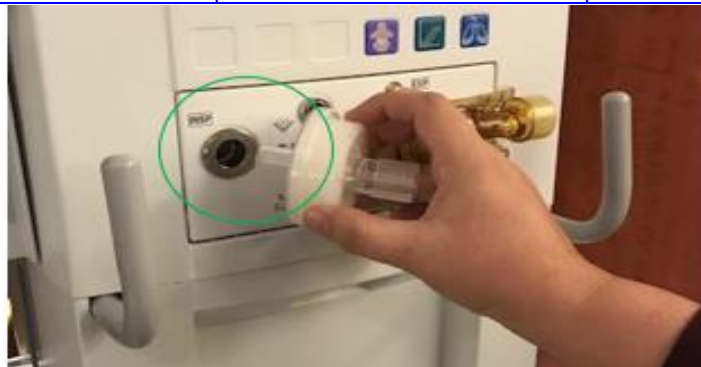
**NUOVO PROBLEMA:** La Protezione di sicurezza dell'inspirazione (ISG) del respiratore potrebbe scollegarsi dalla porta di uscita del respiratore. Di conseguenza, questa disconnessione potrebbe provocare una perdita che potrebbe causare un'ossigenazione inadeguata per i pazienti, aumentando la possibilità di ipossia. Non sono state segnalate lesioni a causa di questo problema.

Si potrà continuare a utilizzare il respiratore con la protezione inspiratoria qualora il connettore si innesti nella Porta di Uscita del respiratore con un inserimento sicuro nel punto indicato in basso. (vedere figura 3).

Figura 3: [Porta di Uscita del Respiratore con la connessione della protezione inspiratoria.](#)

**Nota:** La porta di uscita del respiratore in metallo non è impattata da questo Avviso.
