21 mars 2019
Référence Olympus : QIL 151-010

AVIS URGENT DE SÉCURITÉ SUR SITE INSTRUCTIONS DE MANIPULATION POUR LA VALVE D'ASPIRATION À USAGE UNIQUE MAJ-209

Annexe au mode d'emploi de la valve d'aspiration MAJ-209 Instructions de manipulation pour prévenir la rupture de la valve d'aspiration MAJ-209

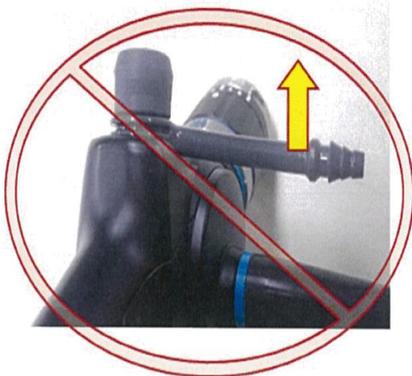
I. Quel mouvement du tube de la valve d'aspiration MAJ-209 doit être évité pour prévenir la rupture de la valve ?

- Un levage vers le haut du tuyau de la partie principale de la valve d'aspiration en direction opposée des endoscopes doit être évité.

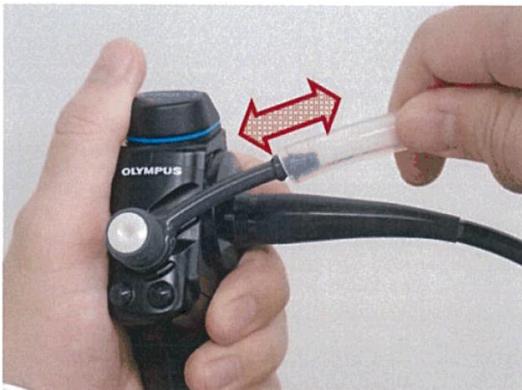
1

Attacher et détacher le tube d'aspiration uniquement avec une force de poussée et de traction en direction de la valve d'aspiration.

- L'utilisateur peut contrôler la situation et éviter la rupture en suivant les trois règles de mouvements décrites ci-dessous :

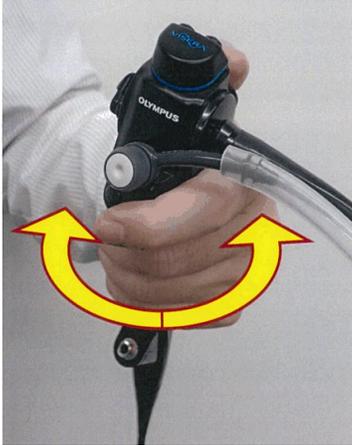
2

Lorsque le tube d'aspiration est attaché : lors du mouvement de rotation, **éviter de tirer la tubulure**. S'assurer d'avoir une **longueur de tube suffisante** disponible pour éviter d'appliquer des forces de traction au niveau du tuyau de la partie principale de la valve d'aspiration.

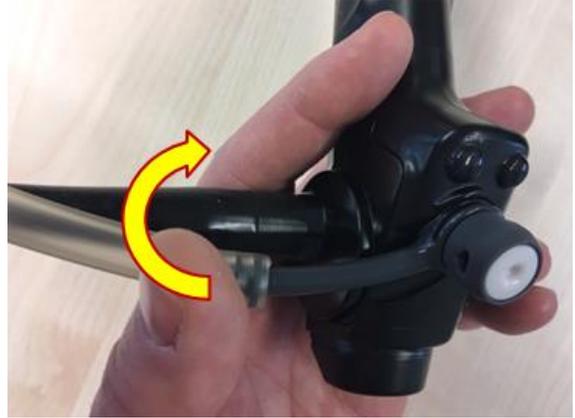
3

Déconnecter la valve d'aspiration après la procédure en effectuant un tour dans le sens des aiguilles d'une montre et en exerçant une légère pression sur le tuyau de la partie principale de la valve d'aspiration dans la direction de l'endoscope (le sens contraire entraînerait une rupture).

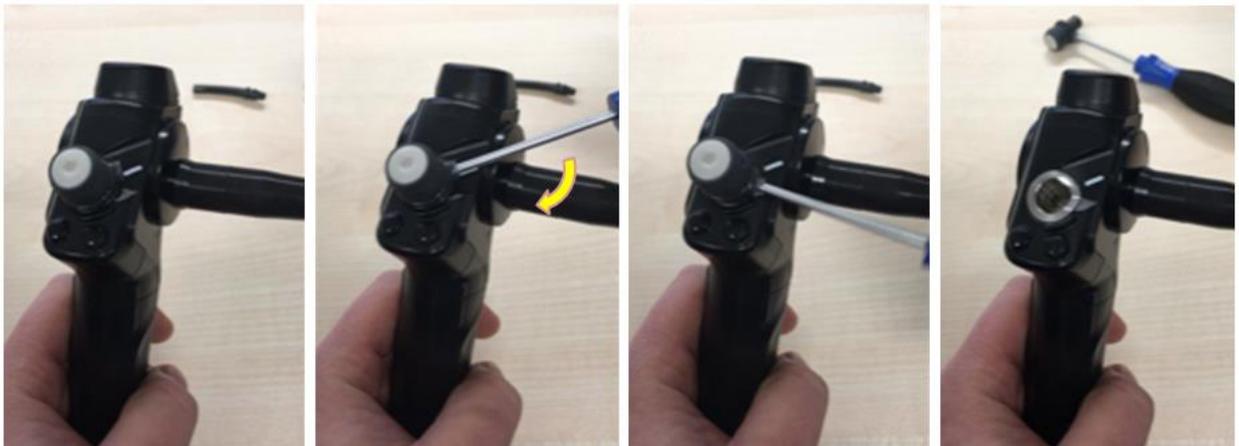
III. Comment retirer la valve MAJ-209 cassée du bronchoscope ?

- Pour retirer la partie restante de la valve d'aspiration, il est possible d'insérer par exemple un petit tournevis ou une paire de ciseaux dans l'ouverture du tube cassé de la valve d'aspiration. Un tour dans le sens des aiguilles d'une montre suffira alors à retirer la valve cassée du bronchoscope/de l'endoscope.

- Il est important de prendre des mesures pour retirer rapidement la valve cassée et d'avoir au moins une valve MAJ-209 de remplacement en stock.
