URGENT – ACTION CORRECTIVE DE SECURITE

Référence GE Healthcare: FMI 32067

Objet: Table radiante Giraffe Bedded / table radiante Panda iRes : les panneaux latéraux de lit et les zones de verrou peuvent être fissurés, cassés ou endommagés.

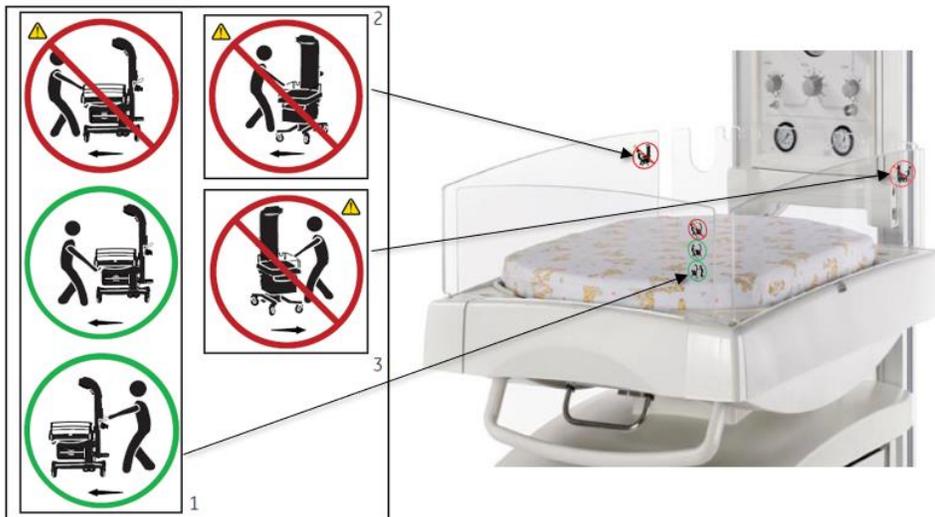
- a) Nettoyez les panneaux à l'aide d'une solution de nettoyage recommandée dans le manuel d'utilisation et d'entretien.
- b) Patientez jusqu'à ce que les panneaux soient secs.
- c) Décollez l'étiquette 1 et collez-la au panneau latéral avant du lit (sud), sur l'emplacement illustré ci-dessous.
- d) Décollez l'étiquette 2 et collez-la au panneau latéral gauche du lit (ouest), sur l'emplacement illustré ci-dessous.
- e) Décollez l'étiquette 3 et collez-la au panneau latéral droit du lit (est), sur l'emplacement illustré ci-dessous.

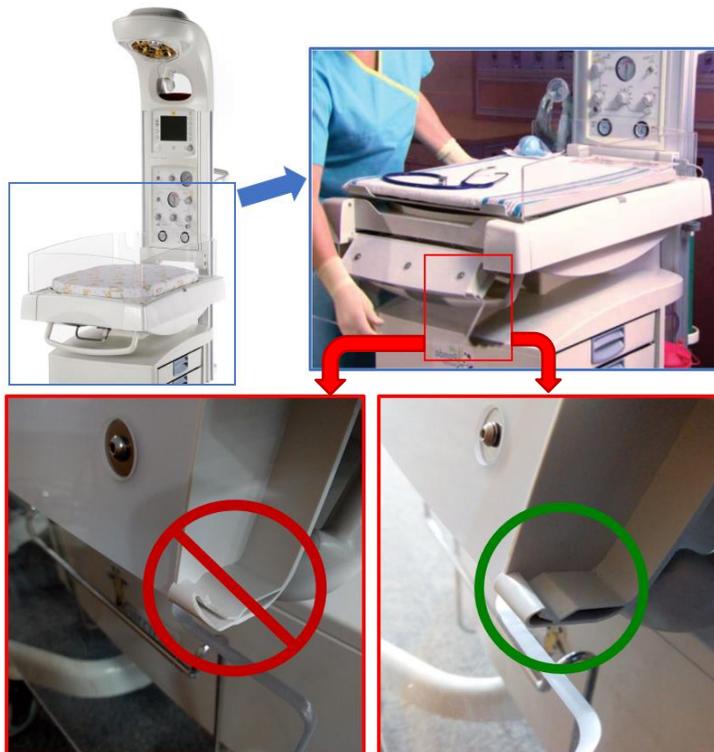
1. Avant chaque utilisation (placement d'un patient), procéder à une inspection visuelle des parois latérales de lit, de la zone de verrouillage et de la zone reliée à la paroi de lit pour détecter d'éventuelles fissures ou dommages. Si une partie de la paroi est endommagée ou fissurée, remplacer la paroi latérale de lit avant de placer un nourrisson sur la table radiante.

Syst. de verrouillage cassé

Syst. de verrouillage
en bon état

Toute table radiante Giraffe ou Panda iRes comportant une paroi latérale de lit/un système de verrouillage cassé ne doit pas être utilisée. Le système de verrouillage pourrait céder et augmenter le risque de chute du nourrisson.

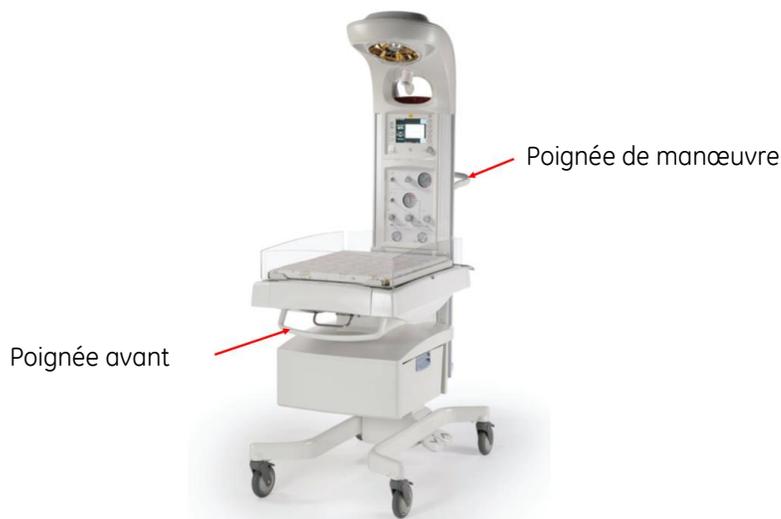
1. Ne pas utiliser les parois latérales de lit pour manœuvrer la table radiante.
2. Des poignées permettant de déplacer la table radiante sont disponibles à l'arrière et à l'avant de la table radiante (indiquées par des flèches rouges dans l'illustration ci-dessous). Utiliser uniquement ces poignées pour manœuvrer la table radiante.

Les parois latérales de lit sont conçues pour se verrouiller en position fermée afin d'empêcher le nourrisson de tomber du matelas. Un système de verrouillage cassé ou défaillant n'empêchera pas la chute du nourrisson. Pour diminuer l'incidence des défaillances de verrouillage :
