AVVISO URGENTE PER LA SICUREZZA NEL SITO

Rif. interno GE Healthcare: FMI 32067

RIF: Riscaldatore con letto Giraffe/Riscaldatore Panda iRes- Le pareti laterali e le aree di blocco potrebbero essere incrinati, rotti o danneggiati.

ADDENDUM al manuale d'uso e manutenzione dei Riscaldatori Giraffe/Panda iRes – Pannelli del lettino

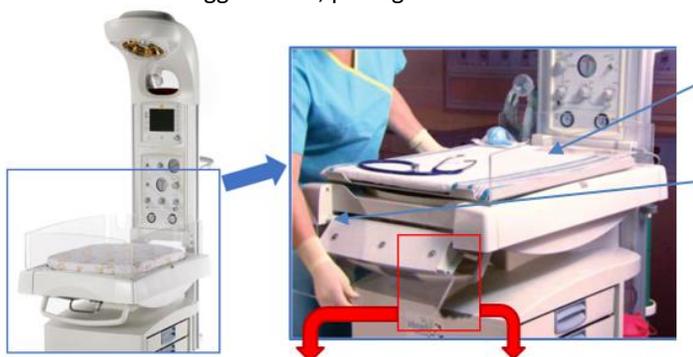
1) Ispezionare le pareti del letto del riscaldatore (vedi la Figura 1A in basso), le aree di blocco e le aree che collegano le pareti al letto (vedi la Figura 1B in basso) per verificare l'eventuale presenza di incrinature o danneggiamenti come illustrato nell'appendice inclusa in questa comunicazione. **Se una qualsiasi parte delle pareti del letto o dei fermi è incrinata o rotta (vedi la Figura 1C in basso), interrompere l'utilizzo del riscaldatore.** Compilare e restituire il modulo di risposta allegato nella Tabella 1-1, indicando quali componenti necessitano di essere sostituiti. Se le pareti o i fermi del letto del Riscaldatore (vedi la Figura 1D in basso) non presentano alcuna incrinatura o danneggiamento, proseguire con le Istruzioni di Sicurezza 2.

Figura 1A: Pareti laterali

Figura 1B: Area di collegamento della parete al letto

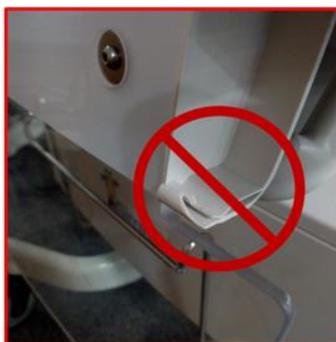
Figura 1C - Fermo Rotto

GE Healthcare sostituirà tutte le pareti/fermi del letto incrinati o danneggiati senza addebitare alcun costo. Compilare e restituire il modulo di "Risposta del Cliente" allegato via e-mail a MIC.Recall@ge.com e un rappresentante di GE la contatterà per organizzare la sostituzione.

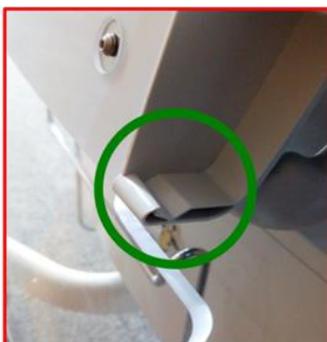
Figura 1D - Fermo in Buono Stato

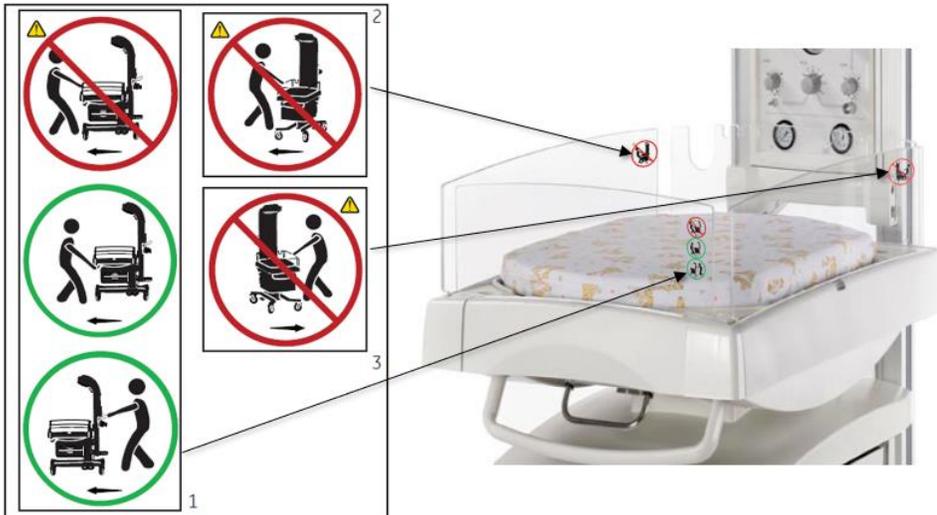
- a) Pulire l'area con una soluzione pulente raccomandata nel Manuale di Funzionamento e Manutenzione.
- b) Attendere che l'area si asciughi.
- c) Staccare l'etichetta 1 e applicarla alla parete anteriore del letto (lato sud) nel punto mostrato nell'immagine in basso.
- d) Staccare l'etichetta 2 e applicarla alla parete laterale sinistra del letto (lato ovest) nel punto mostrato nell'immagine in basso.
- e) Staccare l'etichetta 3 e applicarla alla parete destra del letto (lato est) nel punto mostrato nell'immagine in basso.

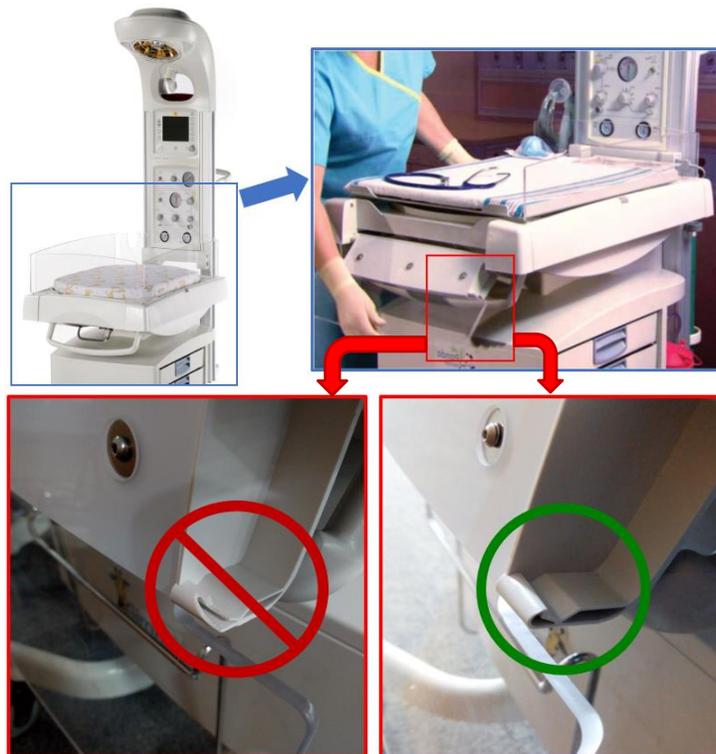
1. prima di qualsiasi utilizzo, ispezionare visivamente i pannelli del lettino, la zona di blocco e quella di collegamento del pannello al lettino per escludere la presenza di incrinature o danneggiamenti. Se una parte del pannello risulta danneggiata o incrinata, sostituire il pannello del lettino prima di posizionare un neonato nel riscaldatore.

Dispositivo di blocco rotto

Dispositivo di blocco in
buone condizioni

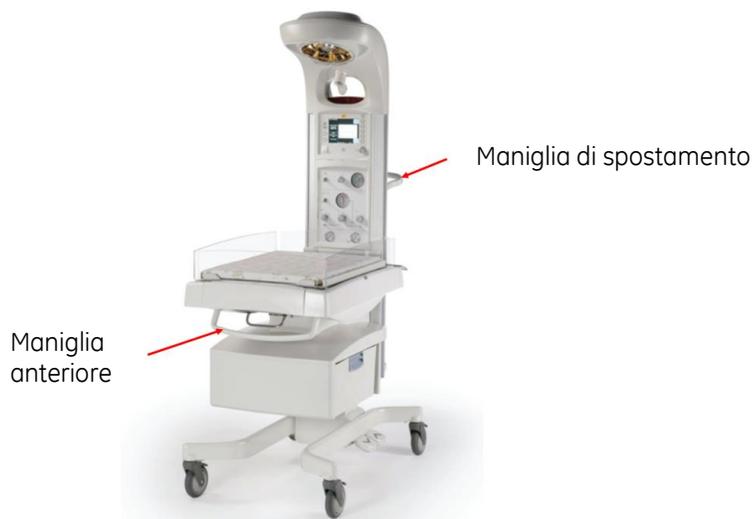
1. non utilizzare i pannelli del lettino per spostare il riscaldatore.
2. Apposite maniglie di spostamento sono presenti sul retro del riscaldatore e anteriormente ad esso (nei punti indicati dalle frecce rosse presenti nell'immagine seguente). Utilizzare esclusivamente queste maniglie per spostare il riscaldatore.
