**MODIFICATO –
RICHIAMO URGENTE PER DISPOSITIVO MEDICO**

Rif. interno GE Healthcare: FMI 32067-A

RIF: Riscaldatore Giraffe/Riscaldatore Panda iRes- I pannelli del letto o le aree di blocco potrebbero essere incrinati, rotti o danneggiati.

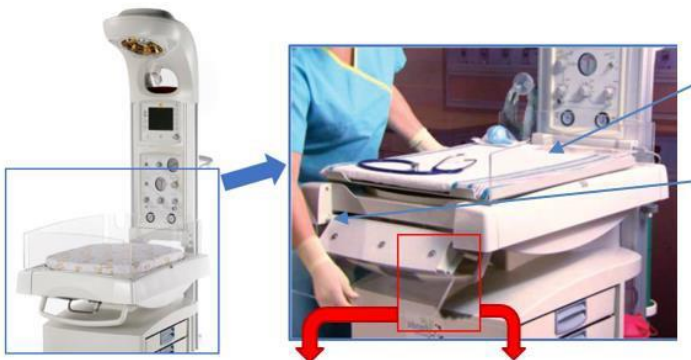
Figura 1A: Pannelli del letto

Figura 1B: Area di collegamento del pannello al letto

PRIMA DI OGNI UTILIZZO DEI PANNELLI: Effettuare un'ispezione visiva per verificare eventuali incrinature o danneggiamenti ai pannelli del letto, all'area di blocco e all'area di collegamento del pannello al letto (vedere la seguente Figura 1B). Se una qualsiasi parte dei pannelli del letto o dei ganci è danneggiata o incrinata (vedere la seguente Figura 1C), **interrompere l'uso del riscaldatore.**

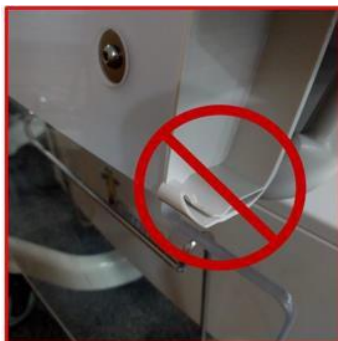
Figura 1C - gancio rotto

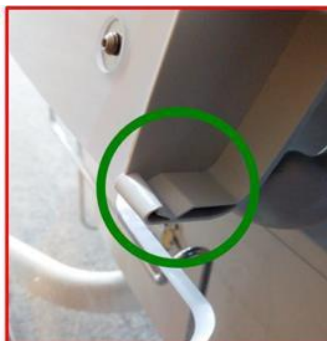
Figura 1D - gancio in buono stato

- Se i pannelli del letto o i ganci del Riscaldatore non presentano alcuna incrinatura o danneggiamento, è possibile continuare a utilizzare il riscaldatore.

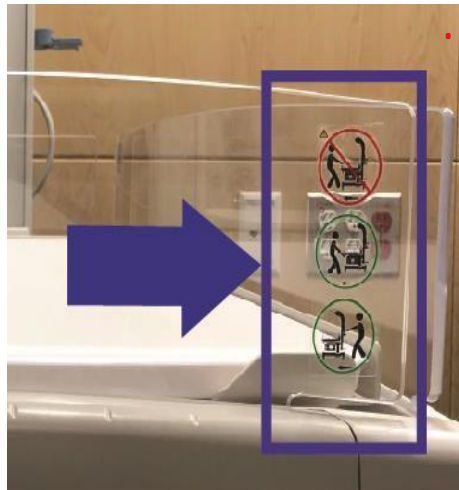
1. Assicurarsi che tutte le procedure contenute nel richiamo iniziale (Appendice 2 della Revisione FMI32067) siano complete. I riscaldatori con quell’FMI applicato avranno le etichette mostrate di seguito sui pannelli del letto.

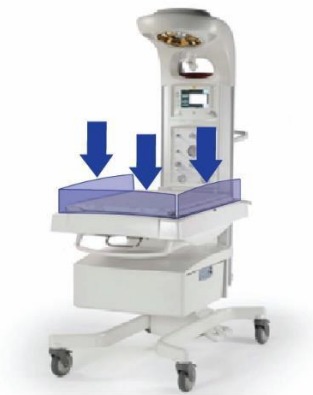
Ogni riscaldatore ha 4 pannelli del letto. Eseguire la procedura indicata di seguito per ognuno dei 3 pannelli mobili del letto. Un'etichetta deve essere applicata a ogni pannello del letto.

Nota: Un riscaldatore Panda è mostrato sopra. I riscaldatori Giraffe iRes hanno pannelli del letto più alti, ma le etichette sono applicate negli stessi identici punti, come mostrato dalle frecce blu sopra e come specificato in basso.

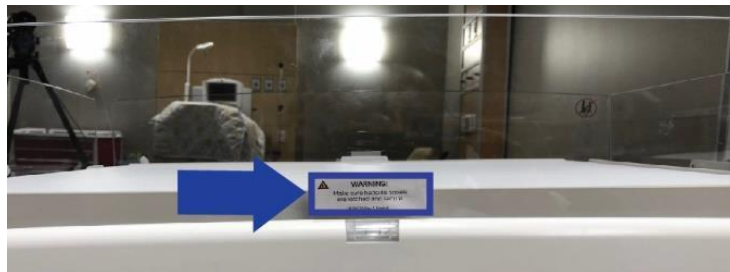
Pannelli laterali del letto: Fissare l'etichetta da 0,25 pollici (6 mm) sulla finestra di livello nella parte inferiore di entrambi i pannelli laterali.

Fissare l'Etichetta del Pannello del Letto del Riscaldatore Giraffe e Panda nei punti mostrati in basso.

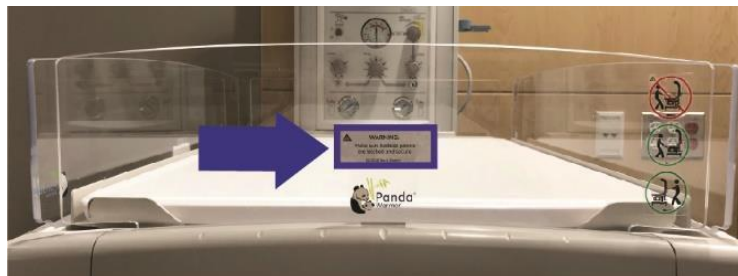
Pannello dell'estremità del letto: Fissare l'etichetta da 0,25 pollici (6 mm) sull'adesivo del logo.
