URGENT – ACTION CORRECTIVE DE SECURITE

Référence GE Healthcare : FMI 12283

Objet : **Senographe Pristina avec l'option Serena – Glissement potentiel du dispositif de biopsie lors de la rotation du statif au cours d'une procédure de biopsie.**

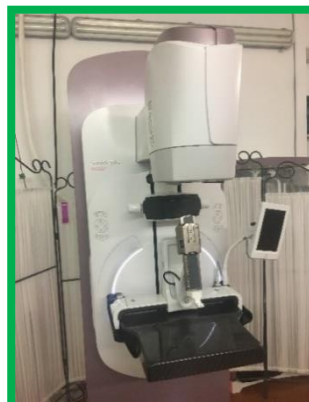
Figure n° 1 – Position acceptable du statif pour la procédure de biopsie : l'angle d'inclinaison du statif du Senographe Pristina est de 0°. Approche verticale.

- Vous pouvez continuer à effectuer des procédures de biopsie si le statif du Senographe Pristina est vertical lors des procédures de biopsie, avec une approche horizontale ou verticale. Voir Figure n° 1 et n° 2.
- **N'utilisez pas** votre système Pristina Serena avec un statif tourné à **un angle autre que 0°**, pour effectuer des procédures de biopsie. Voir Figure n° 3 et Figure n° 4.

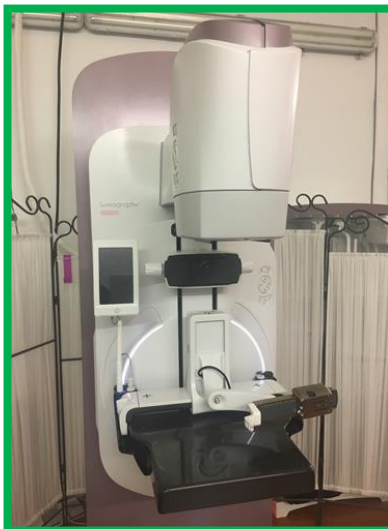
Figure n° 2 – Position acceptable du statif pour la procédure de biopsie : l'angle d'inclinaison du statif du Senographe Pristina est de 0°. Approche horizontale.

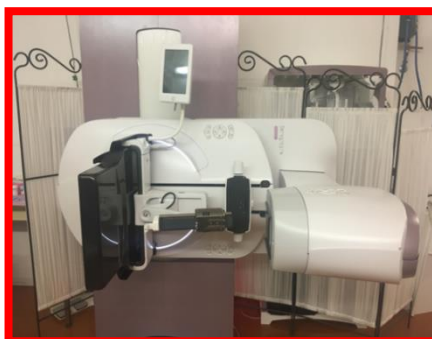
Figure n° 3 – N'utilisez pas la rotation du statif pour la procédure de biopsie : l'angle d'inclinaison du Senographe Pristina est de 90°.

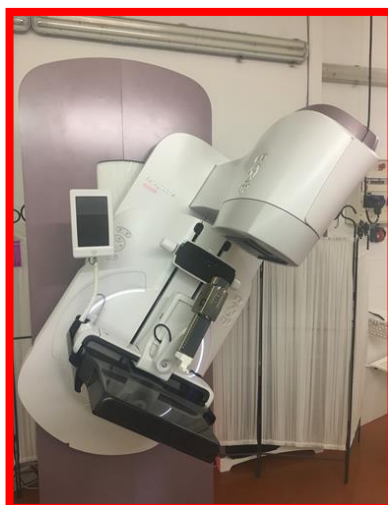
Figure n° 4 – N'utilisez pas la rotation du statif pour la procédure de biopsie : Statif du Senographe Pristina à **TOUT angle de rotation autre que 0°.**

Remarque : contactez votre représentant clinique local si vous effectuez régulièrement des procédures de biopsie avec une rotation du statif autre que 0°. Il/elle évoquera avec vous des alternatives cliniques.
