Avviso di sicurezza urgente - Misure di controllo aggiuntive importanti per le teste pompanti DP3

Importanti misure supplementari di controllo!

Medos Support Sets / Customized Tubing Sets

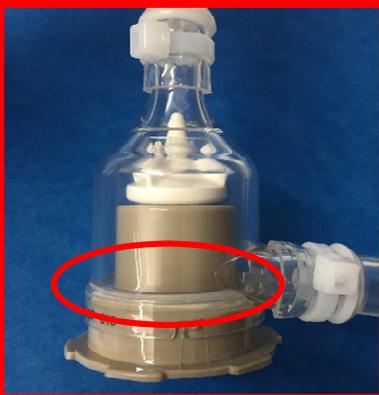
⚠ Se l'area di attacco del collegamento dell'alloggiamento assume un colore lattescente e opaco, il kit per i pazienti NON deve essere usato!

Colorazione lattescente e opaca dell'area di attacco:	L'attacco risulta perfetto:

Si prega di controllare, prima di ogni utilizzo del kit sul paziente, l'attacco della testata della pompa DP3.
