**DRINGENDER SICHERHEITSHINWEIS**  
**Concerto & Basic Duschwagen**

<b>Datum:</b>	2019-Aug-20
<b>Produkt Problem:</b>	Concerto & Basic Duschwagen – mögliches ungewolltes Absenken der Sicherheitsseiten
<b>betroffene Produkte:</b>	<ul style="list-style-type: none"> <li>✓ Concerto &amp; Basic Duschwägen, die zwischen November 2018 und Juni 2019 hergestellt wurden; Seriennummern: P0512263 - P0551621</li> <li>✓ Concerto &amp; Basic Duschwägen, bei denen das betroffene Ersatzteil (Sicherungshebel) mit folgenden Nummern 8451622, 8546608, S8533571-031, S8533572-031, S8533570-031 S8542201-014, S8523559-031, 100-805-03, 100-806-03 während dem Service zwischen 27. November 2018 und 14. Juni 2019 eingebaut wurde.</li> </ul>
<b>betroffene Seriennr.:</b>	Die betroffenen Seriennummern sind im Kundenantwortformular aufgelistet.
<b>Lösung:</b>	Sicherungshebel austauschen, um sicher zu gehen, dass das Produkt sicher funktioniert
<b>Sicherheitshinweis:</b>	FSN-POZ-002-2019
<b>Seiten:</b>	3 & Kundenantwortformular

**Betreff: Concerto & Basic Duschwagen – mögliches unerwünschtes Absenken der Sicherheitsseite**

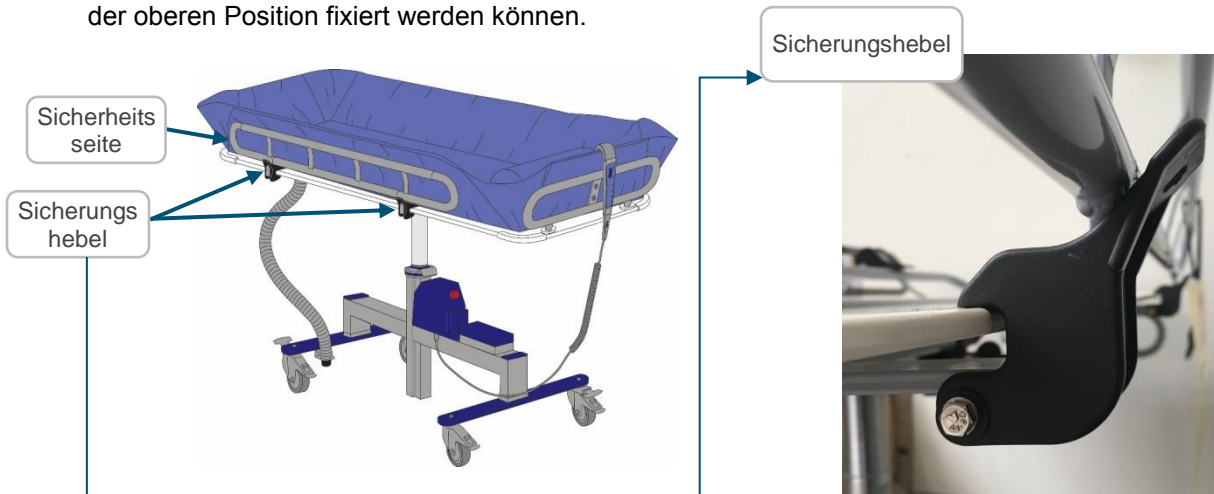
Abb. 1

Jeder Concerto und Basic Duschwagen ist mit zwei Sicherheitsseiten ausgestattet, eine auf jeder Seite des Duschwagens (Abb. 1). Jede Sicherheitsseite ist mit Hilfe von zwei (2) Sicherungshebel befestigt, welche dafür sorgen, dass die Sicherheitsseiten in die untere Position gebracht werden können und in der oberen Position fixiert werden können.

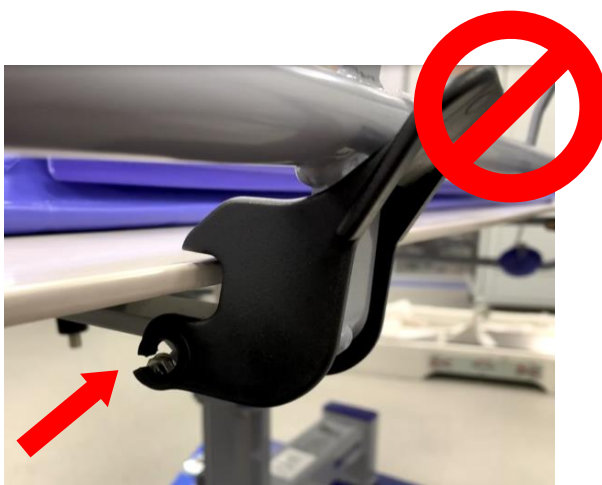
Arjo wurde darauf aufmerksam, dass jeder der 4 Sicherungshebel ein mechanisches Versagen aufweisen kann (brechen eines Armes des Sicherheitshebels), was unter Umständen dazu beitragen kann, dass sich die Sicherheitsseite löst, was zu einem potentiellen Risiko für den Patienten und/oder der Pflegeperson führen kann.

1. Begutachten Sie den Zustand von allen vier Sicherungshebel an ihrem Gerät. Falls Sie einen Bruch im Material (wie in Abb. 3) sehen, nehmen Sie den Duschwagen außer Betrieb.

- ✓ Es wird empfohlen, die Sicherungshebel täglich zu inspizieren, um sicher zu gehen, dass diese nicht wie in Abb. 3 gebrochen sind.
- ✓ Der Patient sollte nie unbeaufsichtigt sein während der Verwendung des Duschwagens.
- ✓ Der Patient sollte voll unterstützt werden, sodass er/sie sich nicht an der Sicherheitsseite abstützt, gegen sie drückt oder sich gegen sie lehnt während des Duschvorgangs.
- ✓ Pflegepersonal sollte ziehen und schieben an Sicherheitsseiten mit übermäßiger Kraft vermeiden.
- ✓ **Bemerkung:** Halten Sie sich bitte stets an die Gewichtsbeschränkungen wie in der Bedienungsanleitung beschrieben.
