**IMPORTANT – AVIS RELATIF À LA SÉCURITÉ**  
**Chariot douche Concerto & Basic**

<b>Date :</b>	20/08/2019
<b>Problème identifié :</b>	Risque de détachement accidentel des barrières latérales de sécurité
<b>Produits visés :</b>	<ul style="list-style-type: none"> <li>✓ Chariot douche Concerto &amp; Basic fabriqués entre Novembre 2018 et Juin 2019 (N° de série de P0512263 à P0551621).</li> <li>✓ Chariot douche Concerto &amp; Basic ayant bénéficié d'un remplacement des références ci-après entre le 27 novembre 2018 et le 14 juin 2019 : 8451622, 8546608, S8533571-031, S8533572-031, S8533570-031 S8542201-014, S8523559-031, 100-805-03, 100-806-03.</li> </ul>
<b>N° de série concernés :</b>	Les numéros de série concernés sont indiqués dans le formulaire de réponse joint à ce courrier
<b>Solution :</b>	Remplacement des loquets de verrouillage afin de s'assurer que le produit puisse être utilisé en toute sécurité
<b>Avis relatif à la sécurité:</b>	FSN-POZ-002-2019
<b>Pages:</b>	3 & formulaire de réponse

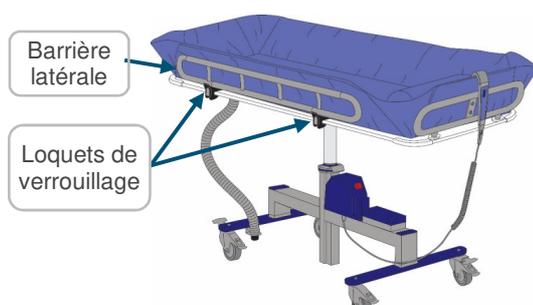
Image 1: vue générale

Chaque chariot douche Concerto & Basic est équipé de 2 barrières latérales (image 1). Chaque barrière dispose de 2 loquets de verrouillage qui sont utilisés pour positionner la barrière en position haute ou basse. En position haute, les loquets permettent le verrouillage de la barrière (image 2).

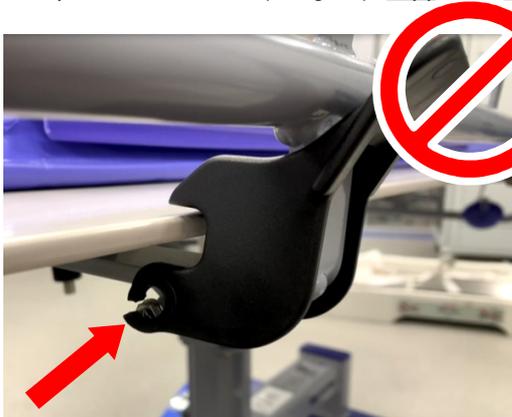
Image 3

Arjo s'est rendu compte qu'un ou plusieurs loquets (4 en tout) peut présenter une défaillance mécanique (casse de l'un des bras du loquet), qui, dans certaines circonstances, peut contribuer à l'ouverture accidentel de de la barrière de sécurité. Ce qui peut entrainer un risque potentiel de chute du patient, pouvant entrainer des blessures pour le patient et/ou le soignant.

1. Vérifier l'état des 4 loquets de verrouillage présents sur le ou les chariots douche impactés. Si vous remarquez une cassure (image 3), l'appareil doit être mis en quarantaine.

- ✓ **Il est recommandé d'inspecter quotidiennement les loquets de verrouillage du chariot de douche pour s'assurer qu'ils ne sont pas brisés, comme le montre l'image 3.**

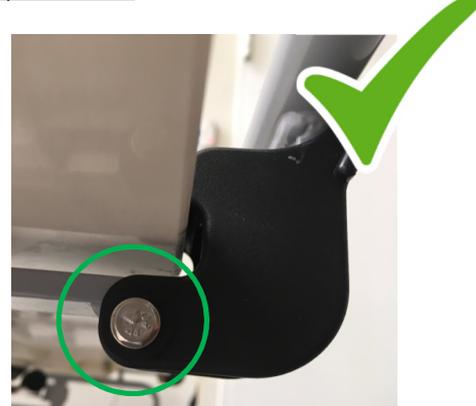
Image 4

**IMPORTANT:** si les loquets sont visuellement conformes (image 4), ils seront préventivement remplacés. L'appareil peut rester en utilisation jusqu'à ce que l'intervention soit effectuée, à condition de respecter les points suivants :
