Sicherheitshinweis Anormale Bildanzeige bei RadiForce RX360 und GX560

Sicherheitshinweis

Anormale Bildanzeige bei RadiForce GX560 und RX360

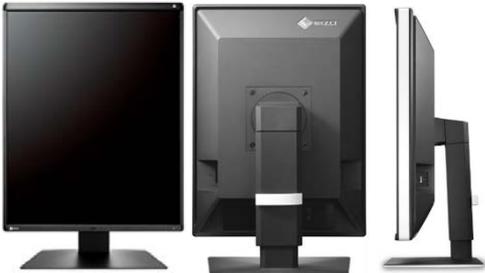
1. Informationen zu betroffenen Monitoren	
1.	<p>1. Gerätetyp(en)*</p> <p>RadiForce GX560: 5MP 54,1cm (21,3") LCD-Graustufenmonitor Produktseite: https://www.eizoglobal.com/products/radiforce/gx560/index.html</p> <p>RadiForce RX360: 3MP 54,1cm (21,3") LCD-Farbmonitor Produktseite: https://www.eizoglobal.com/products/radiforce/rx360/index.html</p> <div style="display: flex; justify-content: space-around; text-align: center;"> <div>Gerätefront</div> <div>Rückseite</div> <div>Seite</div> </div>

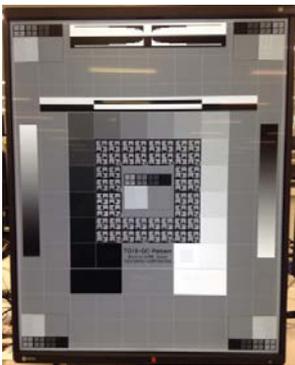
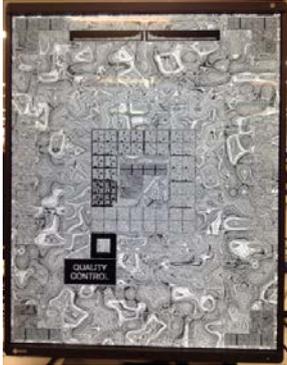
2. Grund für die Sicherheitsmaßnahme*	
2.	<p>1. Beschreibung des Produktproblems*</p> <p>Das folgende Marmormuster erscheint relativ selten, wenn eine der folgenden Bedingungen vorliegt.</p> <ul style="list-style-type: none"> ● Ein- und Ausschalten des Monitors durch Drücken des Netzschalters an der Gerätefront.

<p>Normal</p> </div> <div style="text-align: center;">

<p>Anormale Anzeige</p> </div> <div style="text-align: center;"> <p>RadiForce RX360</p>

3. Maßnahmen zur Minderung des Risikos*		
3.	1. Vom Benutzer zu ergreifende Maßnahmen*	
	Wenn Sie eine anormale Bildanzeige sehen, verwenden Sie den Monitor nicht mehr und beseitigen Sie das Phänomen, indem Sie den Monitor mit dem Hauptschalter aus- und wieder einschalten.

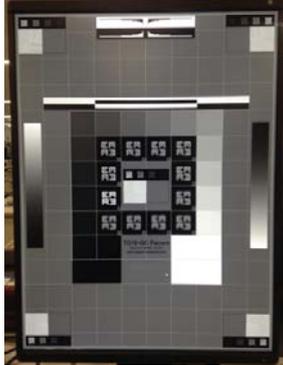
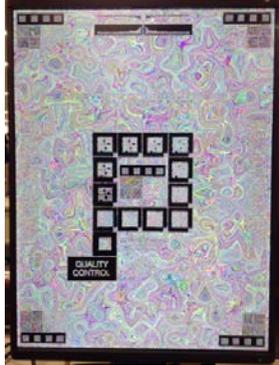
<p>Normal</p> </div> <div style="text-align: center;">

<p>Anormale Anzeige</p> </div> </div>

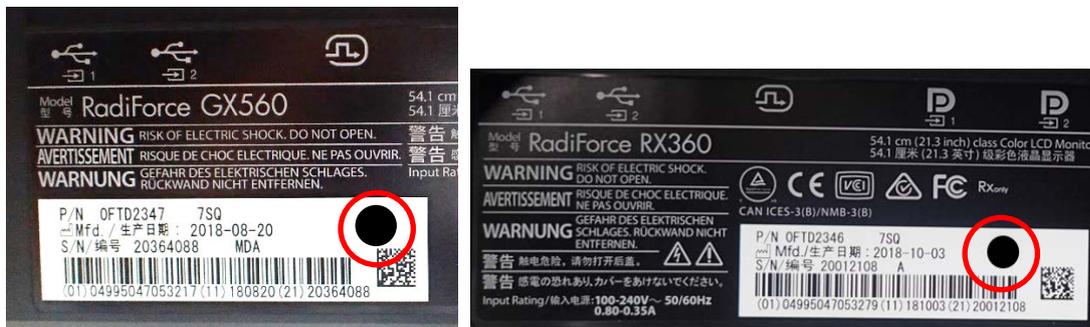
Schwarzer Punkt

¹Monitore mit einem schwarzen Punkt auf dem Typenschild sind von diesem Problem nicht betroffen (siehe unten)

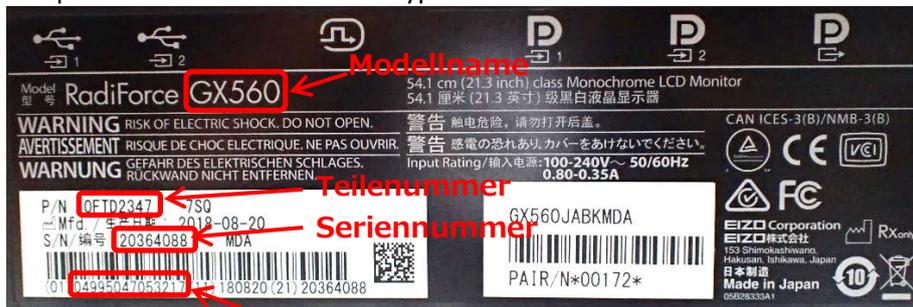
Beispiel eines RadiForce GX560-Typenschilds

A) Schauen Sie auf das Typenschild auf der Rückseite des Monitors.

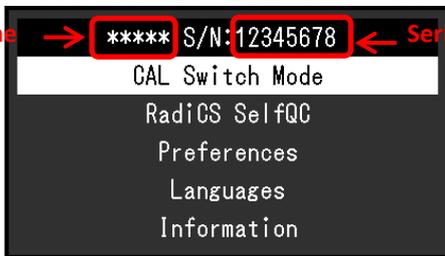
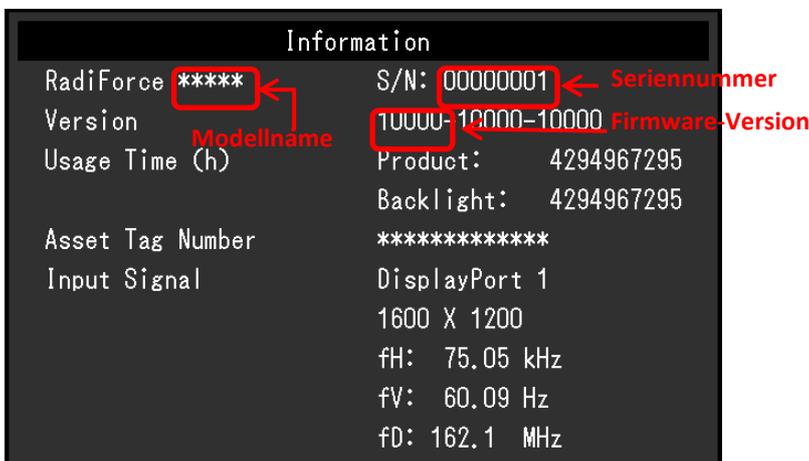
Modellname → ******** S/N: **12345678** ← Seriennummer

- iii. Wählen Sie im Einstellungsmenü „Information“ und anschließend aus. Modellname, Seriennummer und die Version der Firmware werden angezeigt.
