NOTIFICATION URGENTE DE SECURITE (CORRECTION)**13 Septembre 2019**

Produit concerné: ROSA Brain 3.0

Produit concerné : ROSA Brain 3.0 Référence de la correction : ZFA-2019-00253

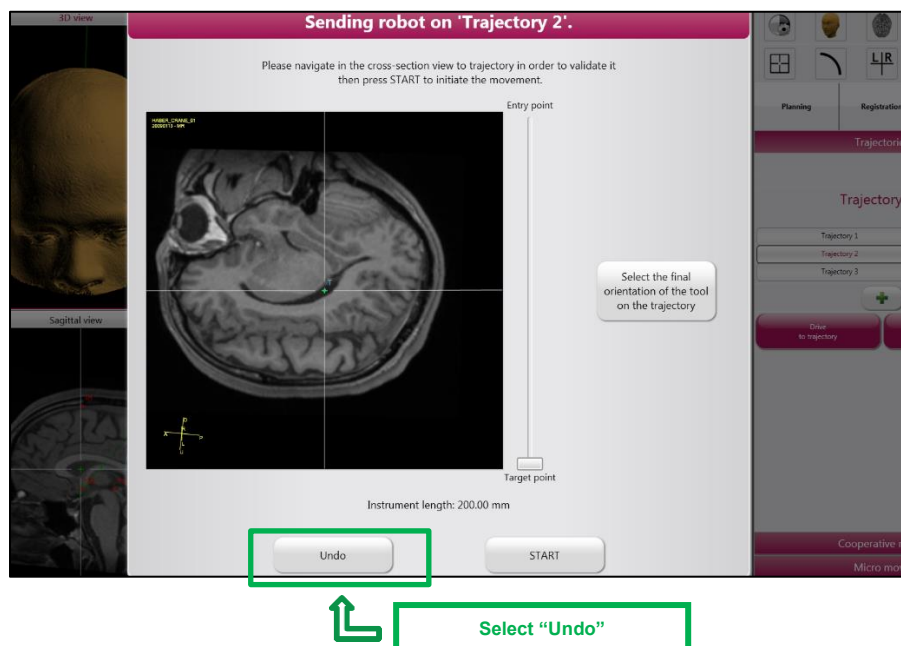
2. Dans l'interface suivante, sélectionner le bouton "Annuler"
