FSN Rif: M18022

Avviso di sicurezza urgente
Apollo e Apollo DRF (DFF 180)

Avviso di sicurezza urgente (FNS)
Apollo e Apollo DRF (DFF 180)
Problema relativo alla catena di pendolazione

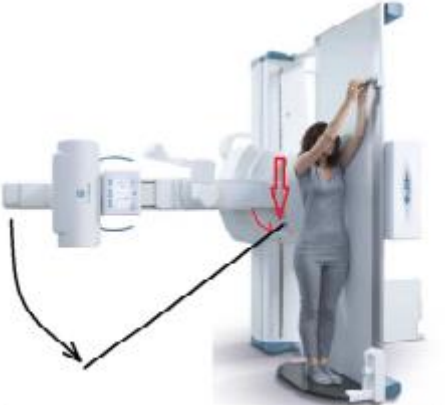
2 Motivo dell'azione correttiva di sicurezza sul campo (FSCA)*	
2.	1. Descrizione del problema del prodotto* È stato riscontrato che la catena di pendolazione è molto vicina al limite nominale in termini di fatica del metallo e, in condizioni di carico gravoso, potrebbe rompersi prima rispetto alla vita di servizio prevista di 10 anni. Pertanto, è necessario modificare le istruzioni d'uso e il manuale di manutenzione in modo che la sostituzione della catena di pendolazione venga prescritta dopo 8 anni di servizio dell'unità.
2.	2. Pericolo alla base di questo FSCA* In caso di rottura della catena, la colonna cade fino a colpire gli spallamenti del carrello DRF / SFD come mostrato nella foto che segue; la colonna non viene quindi in contatto con il piano porta paziente poiché la distanza tra il piano porta paziente e il collimatore, in queste condizioni, è di 0,5 m circa:

<p>Generalmente, il paziente si trova sul piano porta paziente e l'operatore lontano dal tavolo o nella parte anteriore.</p> <p>Procedendo all'azione correttiva qui descritta, il rischio residuo si riduce al livello inizialmente stimato di "Rischio improbabile".</p>

<p align="center">3. Tipo di azione per mitigare il rischio*</p>	
3.	<p>1. Azione da intraprendere da parte dell'utente*</p> <p>Prendere nota della modifica/integrazione delle istruzioni d'uso (IFU) e del manuale di manutenzione, allegata al presente FSN</p> <p>Sostituire con le pagine allegate quelle relative alla sostituzione periodica della catena di pendolazione nelle istruzioni d'uso e nel manuale di manutenzione.</p> <p>Compilare la tabella presente nell'addendum; Nella cella "Prossima data di sostituzione" scrivere la data aggiungendo 8 anni alla data di sostituzione</p>	
3.	<p>2. Entro quando dovrebbe essere completata l'azione correttiva?</p>	<p>Il più presto possibile</p>

3.	4. È necessaria la risposta dei clienti? * (Se sì, modulo allegato che specifica i termini di risposta)	Sì
3.	5. Azione intrapresa dal fabbricante È stata implementata una modifica per adottare un nuovo tipo di catena di pendolazione il cui limite nominale, in termini di fatica del metallo, superi la durata prevista di 10 anni. Le istruzioni d'uso (IFU) e il manuale di manutenzione sono stati aggiornati per prescrivere la sostituzione della catena di pendolazione dopo 10 anni di servizio dell'unità.	
3	6. Entro quando dovrebbe essere completata l'azione correttiva?	L'azione è già stata completata: la prima unità con il nuovo tipo di catena e IfU/manuale di manutenzione aggiornati è quella con s/n 19102065 prodotta nel mese di ottobre 2019
