INFORMATION DE SECURITE

Objet **Tiges Humérales Aequalis Ascend Flex**

N/Réf. : FA-WMG-2019-005

Images de débris de PETG sur les tiges Ascend Flex

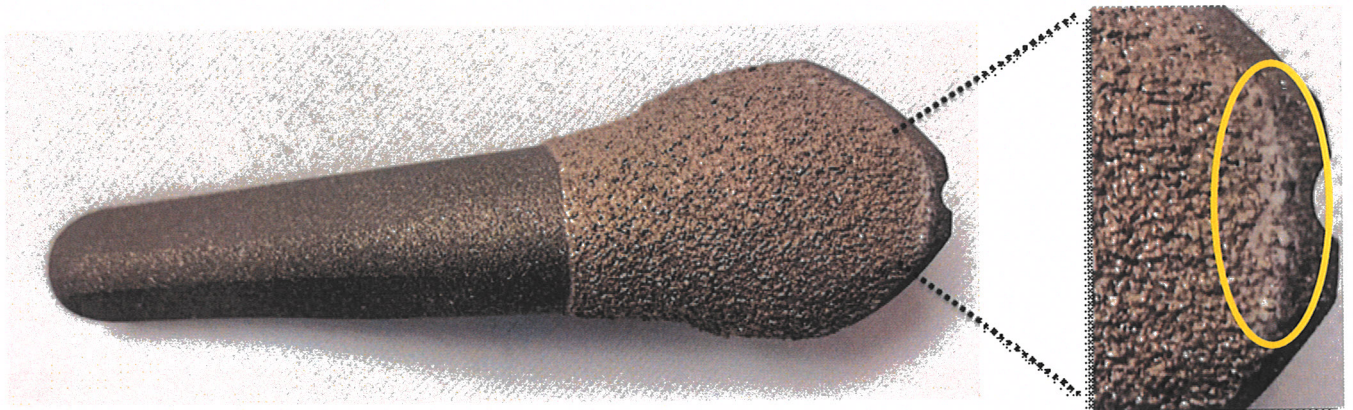
Figure 2. Débris de PETG sur tiges PTC (particules)

Les débris apparaissent comme des petites particules banches

Durant le transport, il est possible que la tige humérale Aequalis Ascend Flex ne soit plus maintenue correctement ou qu'elle se déplace à l'intérieur de son emballage interne. Le mouvement à l'intérieur de l'emballage peut provoquer le frottement de la tige contre le blister en PETG, entraînant le transfert de particules de PETG sur la tige. Ces particules de PETG sur la tige sont détectables par inspection visuelle et apparaîtront à l'œil nu sous forme de film blanc ou de particules blanches. Voir les photos en Annexe A.

- Si un film blanc ou des particules blanches sont observées sur la tige comme sur les photos en Annexe A, veuillez retirez immédiatement l'implant et tout élément en contact avec le champ stérile. Remplacez la tige par une tige de secours dépourvue de film ou particules blanches.

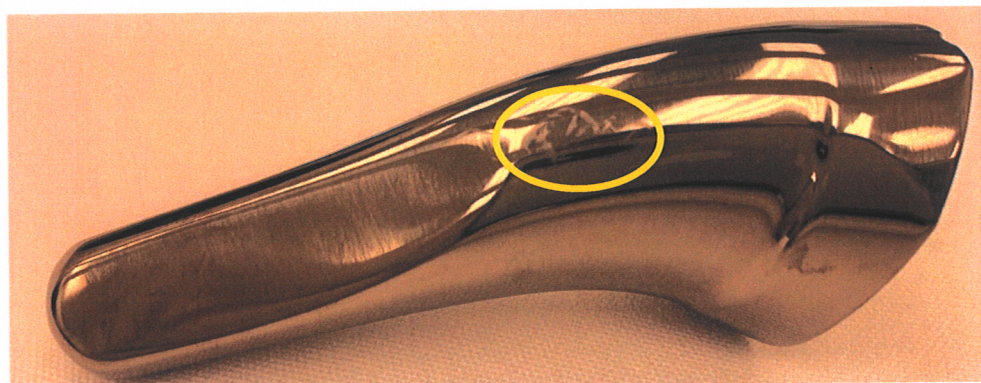
Figure 3. Débris de PETG sur tiges cimentées (film)

Les débris apparaissent comme un film fin ou "taches" sur la tige
