Avis urgent de sécurité sur site
Défaillance du manchon guide aiguille pour biopsie stéréotaxique

Avis urgent de sécurité sur site (Field Safety Notice - FSN)
Défaillance du manchon guide aiguille pour biopsie stéréotaxique
du sein

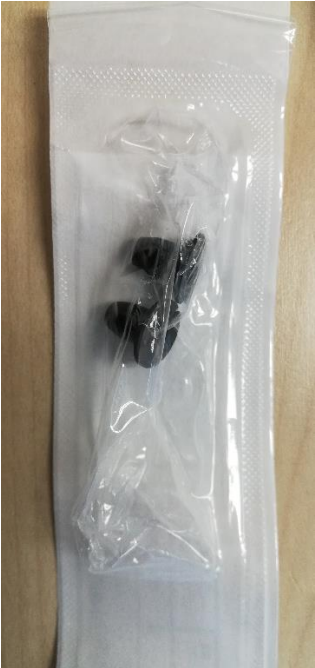
<p><i>Figure 1</i></p> </div> <div style="text-align: center;">

1. Informations sur les appareils concernés*	
1.	<p>1. Type(s) d'appareil</p> <p>Manchon guide aiguille stérile à usage unique. Ces manchons sont livrés stériles par lot de deux, c'est-à-dire qu'un paquet comprend deux (2) manchons comme indiqué à la figure 1. Lorsqu'un dispositif de biopsie stéréotaxique du sein est utilisé, ces manchons servent à guider l'aiguille de biopsie à travers le porte-aiguille comme indiqué à la figure 2.</p> <div style="display: flex; justify-content: space-around; align-items: center;"> <div style="text-align: center;">
