DRINGEND: Sicherheitsinformation

An: Händler / Wiederverkäufer / Spitalmitarbeiter
Datum: 17. Dezember 2020
REF: CAPA-2020003

Field Safety Notice - Foot Pedal Magnet - December 2020 (DE)

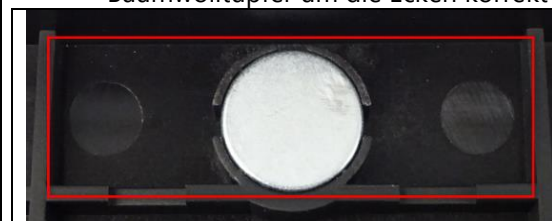
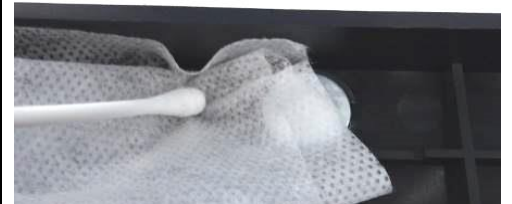
Die Position des Magneten ist korrekt	Der Magnet ist teilweise verschoben oder bewegt sich bei Berührung	Der Magnet ist komplett gelöst

Weiter zu Schritt 6	SPERREN SIE DAS FUSSPEDAL UND GEBRAUCHEN SIE ES NICHT MEHR. Kontaktieren Sie ihren lokalen Bien-Air Surgery Ansprechpartner, welcher sich um die Reparatur kümmert.

- 6) Reinigen Sie den Magneten und den Kunststoffbereich um den Magneten vorsichtig mit einem Desinfektionstuch (Alkohol oder Ammoniak) und einem Baumwolltupfer um die Ecken korrekt zu reinigen.

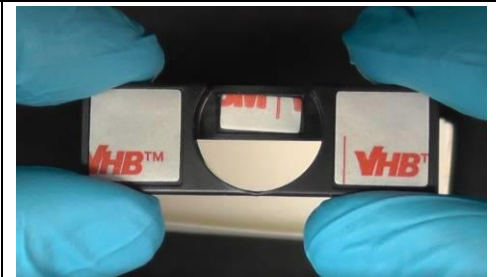
Unterseite der Magnetsicherung. Es müssen drei Klebeflächen vorhanden sein.

a) Entnehmen Sie die Magnetsicherung aus der Verpackung und stellen Sie sicher dass sich drei Klebeflächen an der Unterseite befinden und sie nicht beschädigt ist.

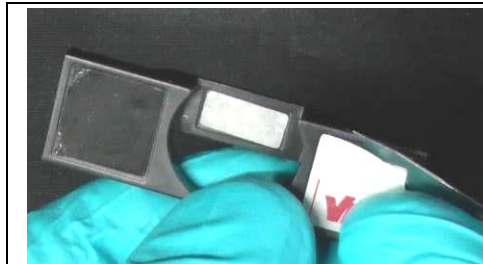
Entfernen Sie die Schutzfolie von den Klebeflächen.

b) Entfernen Sie die Schutzfolie von den Klebeflächen mit einem Skalpell oder Messer.

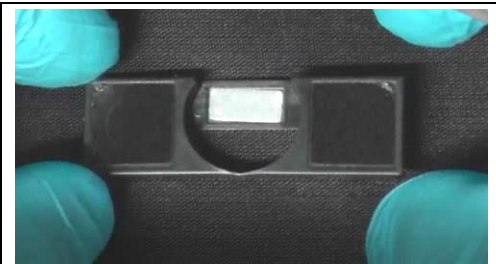
Berühren Sie die Klebeflächen nicht wenn Sie die Magnetsicherung handhaben.

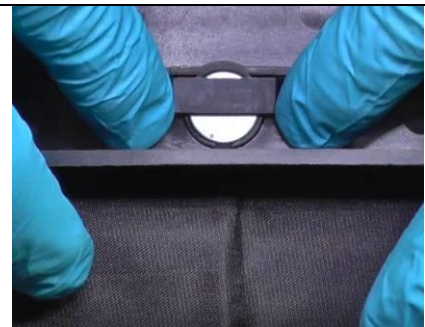
<p>Drücken Sie 30 Sekunden auf beide Enden der Magnetsicherung.</p> </div> <div style="text-align: center;">

<p>d) Befestigen Sie die Magnetsicherung indem Sie für 30 Sekunden auf die äusseren Flächen drücken und anschliessend für 5 Sekunden auf den mittleren Teil wie in den Bildern gezeigt.</p> <div style="display: flex; justify-content: space-around;"> <div style="text-align: center;">

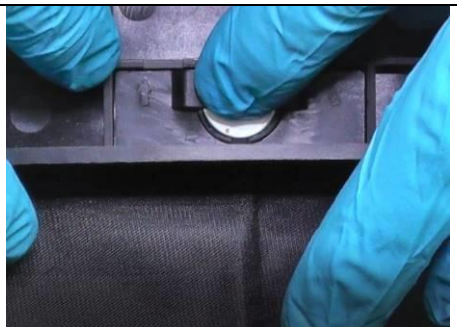
<p>Drücken Sie 5 Sekunden auf die Mitte der Magnetsicherung.</p> </div> </div> <p>8) Lassen Sie den Klebstoff für 12 Stunden aushärten bevor Sie das Pedal verwenden.</p> <p>9) Verbinden Sie das Pedal mit der Steuereinheit und schalten Sie sie ein.</p> <p>10) Führen Sie vor dem ersten chirurgischen Eingriff den nachfolgenden Test durch</p> <ol style="list-style-type: none"> a) Wählen Sie einen Motor (BASCH, 80K, NANO, RAPIDO) oder ein Handstück (S120, OSSEOSTAP, PERFO) aus. b) Halten Sie das Handstück vorsichtig in der Hand c) Drücken sie das Fusspedal bis zum Anschlag durch uns lassen sie es danach wieder los. d) Wenn Sie das Fusspedal drücken, muss der Motor starten. Sobald Sie das Fusspedal loslassen, muss auch der Motor sofort stoppen. Falls dies nicht der Fall ist, SPERREN SIE DAS FUSSPEDAL UND GEBRAUCHEN SIE ES NICHT MEHR. Kontaktieren Sie ihren lokalen Bien-Air Surgery Ansprechpartner, welcher die Reparatur organisiert. Wenn der Motor sofort nach dem Loslassen stoppt ist ihr System bereit für den Einsatz. <p>11) Sie werden zeitnah von Ihrem zuständigen Bien-Air Surgery Vertreter kontaktiert werden bezüglich einem Austausch Ihres Fusspedals.</p>
