Referenznummer des Herstellers: CT-20-00324

Dringende Sicherheitsmitteilung **Niobe ES**

Dringende Sicherheitsmitteilung (FSN)
Niobe ES
Potentielle Brandgefahr

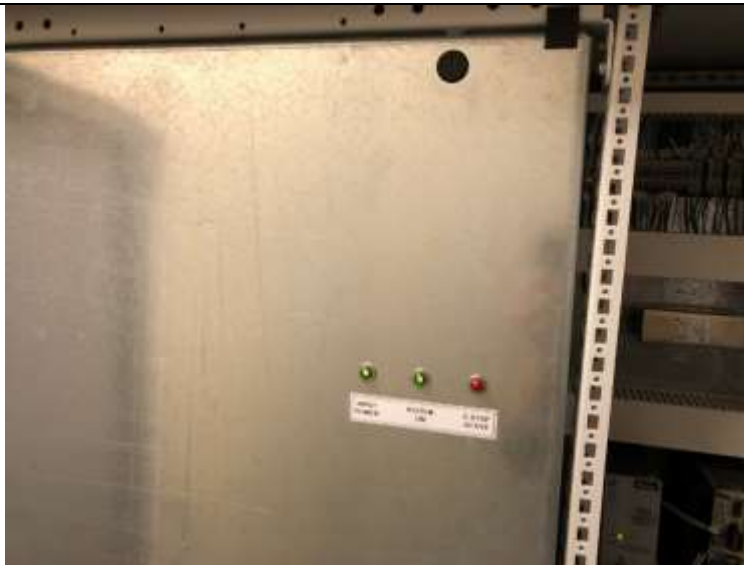
3. Art der Maßnahme zur Risikominderung*	
3.	<p>1. Vom Benutzer zu ergreifende Maßnahmen*</p> <p> <input checked="" type="checkbox"/> Gerät identifizieren <input type="checkbox"/> Gerät unter Quarantäne stellen <input type="checkbox"/> Gerät zurücksenden <input type="checkbox"/> Gerät zerstören </p> <p> <input type="checkbox"/> Änderung/Inspektion des Gerätes vor Ort </p> <p> <input type="checkbox"/> Befolgen Sie die Empfehlungen des Patientenmanagements </p> <p> <input type="checkbox"/> Bitte beachten Sie die Änderungen/Bekräftigungen in der Gebrauchsanweisung (IFU) </p> <p> <input type="checkbox"/> Sonstiges <input type="checkbox"/> Keine </p> <p>Bitte antworten Sie auf diese FSN mit der Seriennummer des MCC und der UIC im Niobe-Computerschrank. Befolgen Sie diese Schritte, um die Seriennummern zu identifizieren. Bitte wenden Sie sich an das Personal von Stereotaxis, wenn Sie Hilfe benötigen.</p> <p>1. Gehen Sie zum Niobe-Computergehäuse.</p>   <p>2. Öffnen Sie das Niobe-Computergehäuse. 3. Suchen Sie die Schwingtür im Niobe-Computergehäuse.</p>

2 Grund für die korrektive Sicherheitsmaßnahme (FSCA)*	
2	1. Beschreibung des Problems mit dem Produkt*
.	Ein SATA-Kabel im Niobe-Computergehäuse wurde so entworfen, dass es zu Lichtbögen kommen kann.
2	2. Gefahren, welche die FSCA ausgelöst haben*
.	Lichtbögen können einen Brand im Niobe-Gehäuse verursachen.
2	3. Eintrittswahrscheinlichkeit des Problems
.	Nach Angaben des Kabelherstellers besteht eine Wahrscheinlichkeit von 0,02 %, dass während der Lebensdauer dieser Kabel Lichtbögen auftreten
2	4. Prognostiziertes Risiko für Patienten/Benutzer
.	Es wird erwartet, dass bei einem erneuten Auftreten dieses Ereignisses Personenschäden durch Verbrennungen und Einatmen von Rauch verursacht werden können.
2	5. Hintergrund des Problems
.	Ein Brand im Magnetsteuerungs-Computer wurde am 12. August 2020 gemeldet. Das Feuer befand sich im Computergehäuse und wurde ohne Verletzungen gelöscht. Es wurde festgestellt, dass das SATA-Kabel im Computer einen Lichtbogen verursachte, der zum Brand führte.

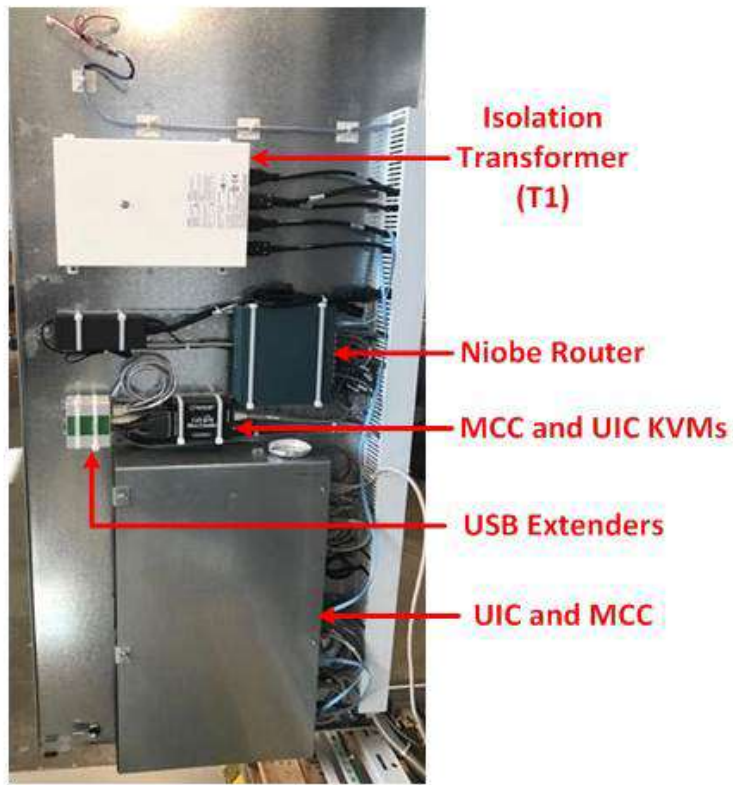
4. Öffnen Sie die Schwingtür. Sie sehen die folgenden Komponenten.

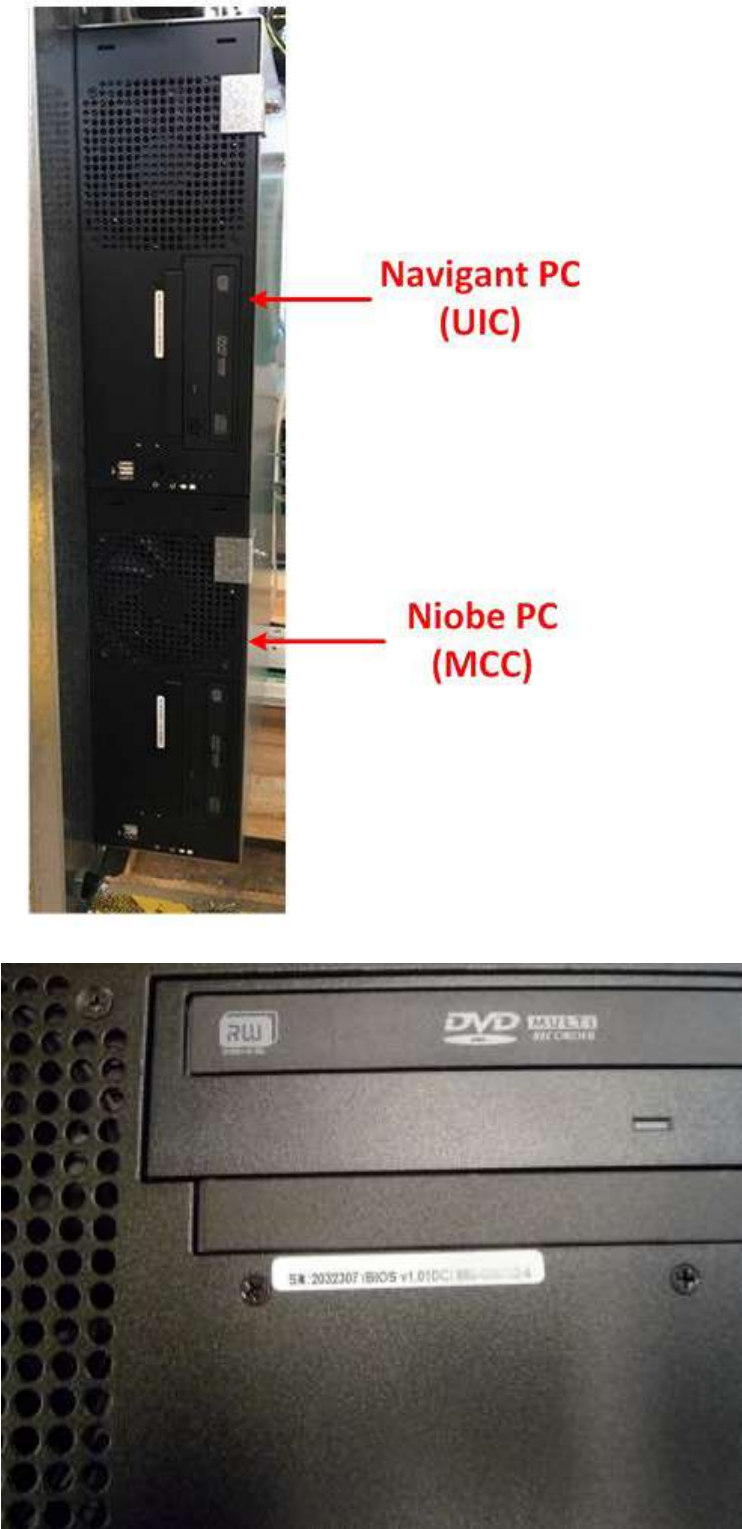
5. Notieren Sie sich die UIC- und MCC-Seriennummern auf dem FSN-Kundenantwortformular.
