Numero di riferimento del produttore: CT-20-00324

**Avviso urgente di sicurezza sul campo**  
**Niobe ES**

**Avviso urgente di sicurezza sul campo (Field Safety Notice, FSN)**  
**Niobe ES**  
**Potenziale pericolo di incendio**

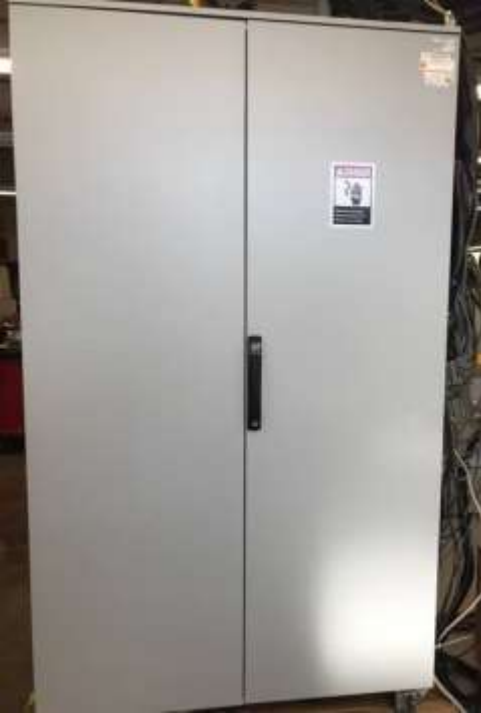
<b>3. Tipo di azione per mitigare il rischio*</b>	
<b>3.</b>	<p><b>1. Azione da intraprendere da parte dell'utente*</b></p> <p> <input checked="" type="checkbox"/> Identificazione del dispositivo              <input type="checkbox"/> Quarantena del dispositivo              <input type="checkbox"/> Restituzione del dispositivo              <input type="checkbox"/> Distruzione del dispositivo         </p> <p><input type="checkbox"/> Modifica/ispezione del dispositivo in loco</p> <p><input type="checkbox"/> Seguire le raccomandazioni per la gestione del paziente</p> <p><input type="checkbox"/> Annotazione delle modifiche/rinforzare delle istruzioni per l'uso</p> <p><input type="checkbox"/> Altro                      <input type="checkbox"/> Nessuna</p> <p>Si prega di rispondere a questa notifica di sicurezza sul campo con il numero di serie dell'ACM e dell'UIC nell'armadietto del computer Niobe. Si prega di seguire questi passi per identificare i numeri di serie. In caso di assistenza, si prega di contattare il personale di Stereotaxis.</p> <p>1. Individuare l'armadietto del computer Niobe</p>

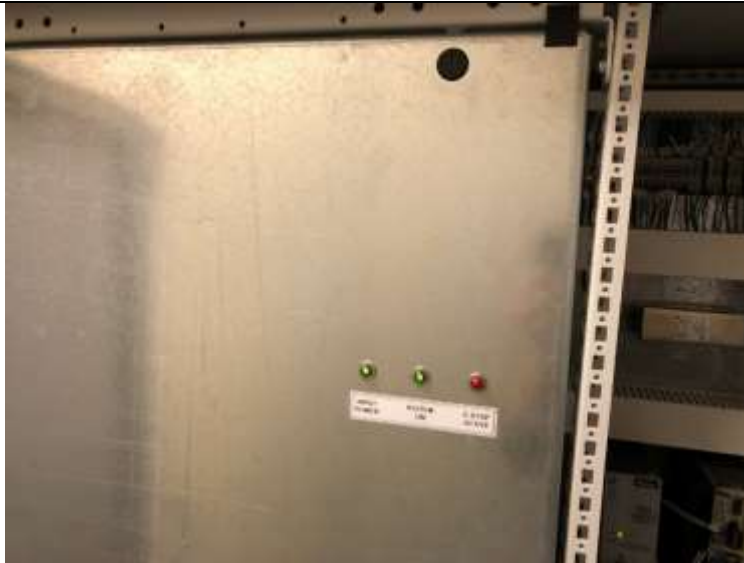
<p>2. Aprire l'armadietto del computer Niobe</p> <p>3. Individuare la porta a battente all'interno dell'armadietto del computer Niobe</p>

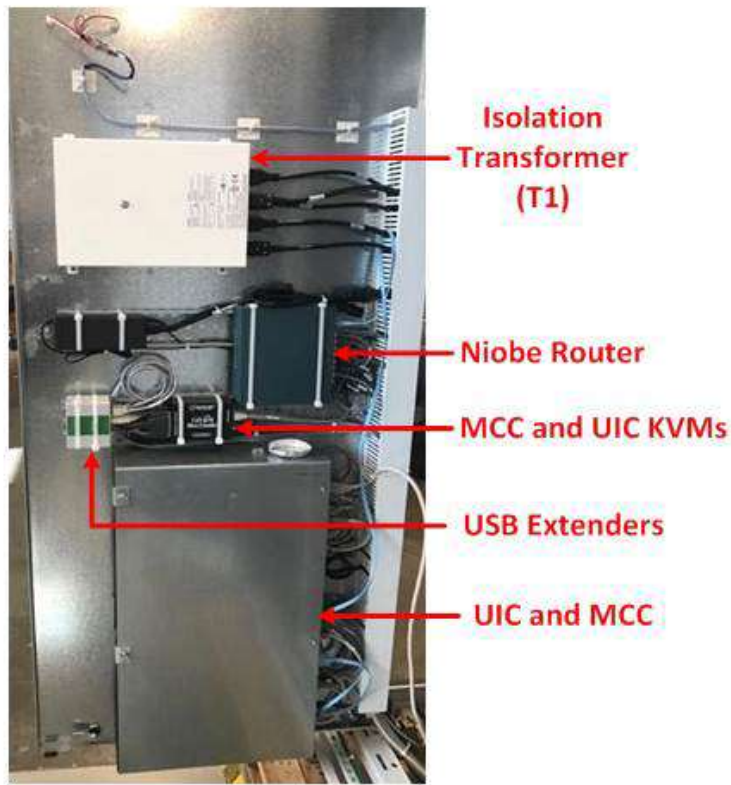
4. Una volta aperta la porta a battente, si vedranno i seguenti componenti

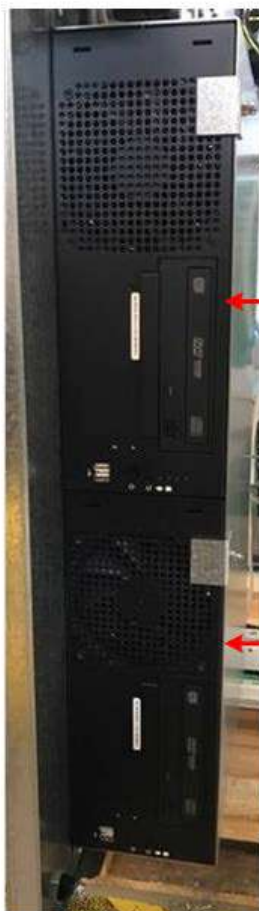
5. Registrare i numeri di serie UIC e ACM sul modulo di risposta di notifica di sicurezza sul campo

Navigant PC  
(UIC)

Niobe PC  
(MCC)
