Avis de sécurité concernant le produit : fauteuil-lit SELEXA

Inspection visuelle des vis Avis de sécurité relatif au fauteuil-lit SELEXA

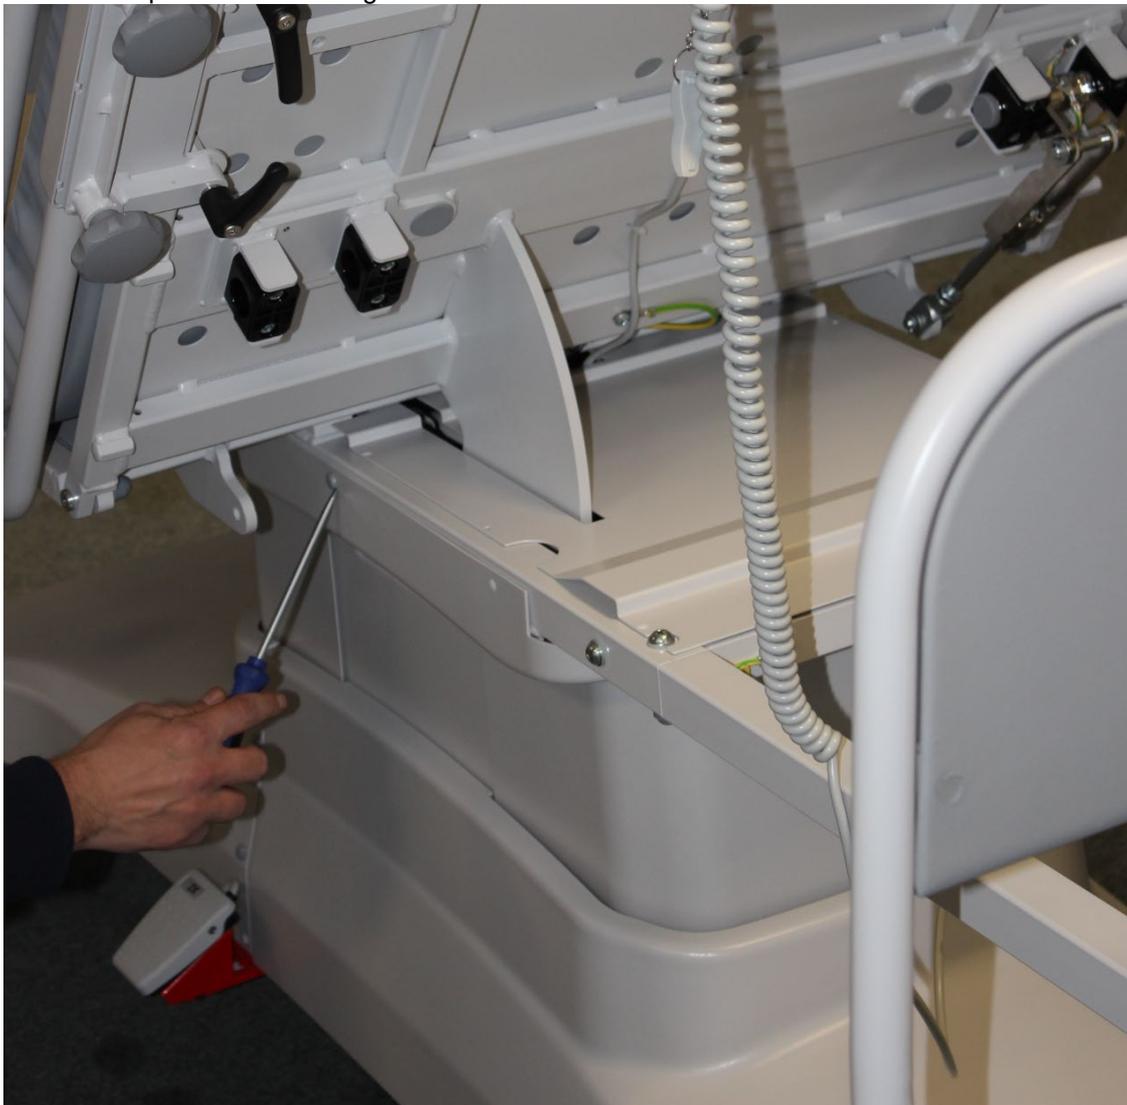
1. Retirer le capuchon du carénage latéral

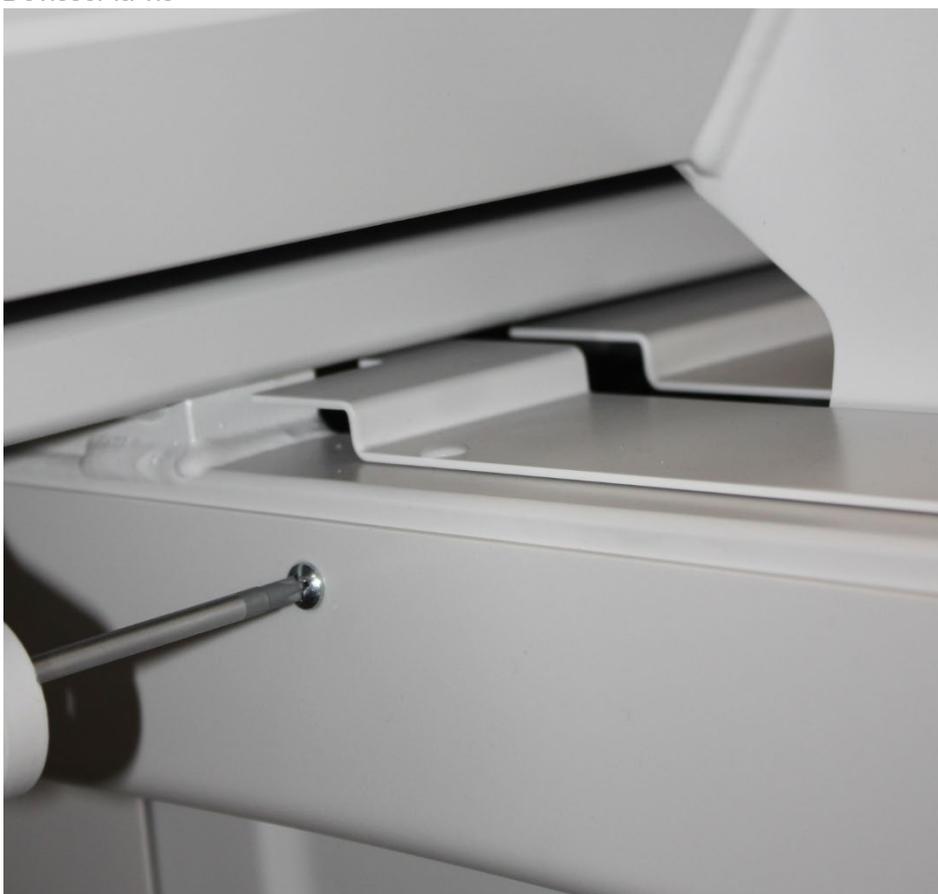
2. Dévisser la vis

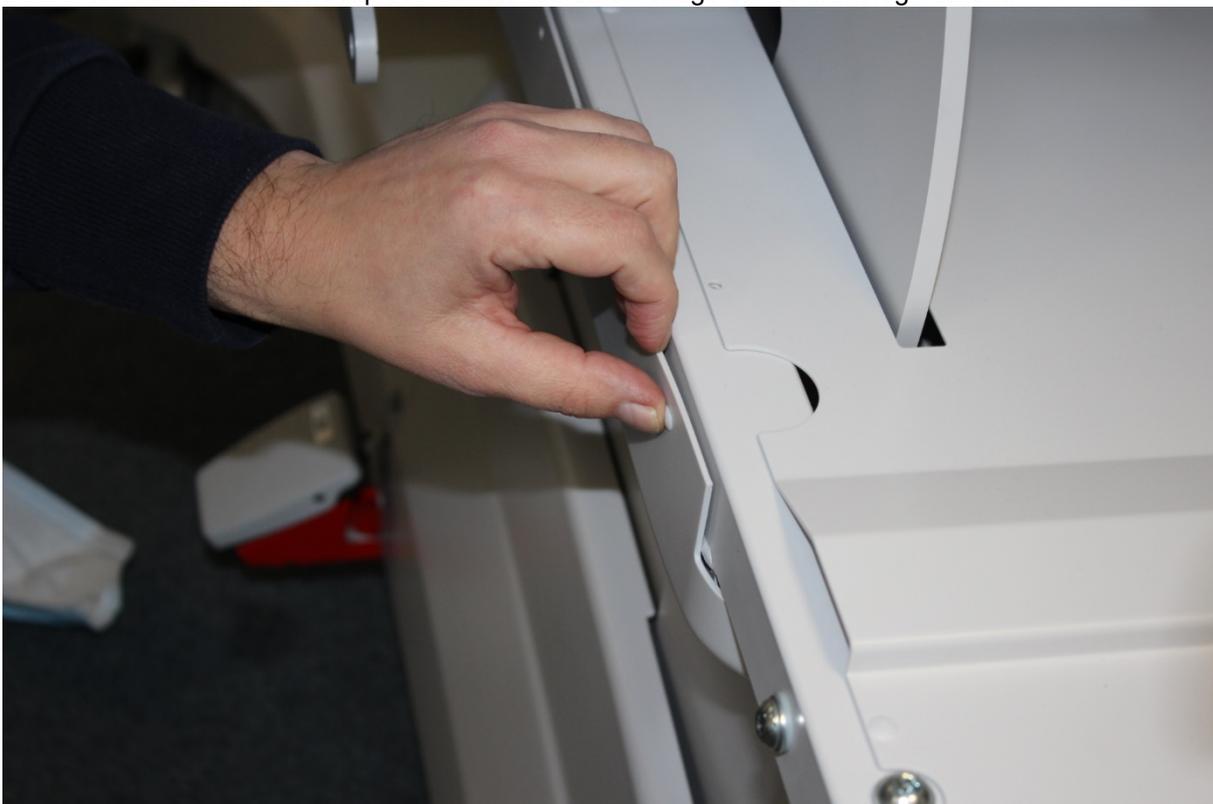
3. Démonter les deux fixations rapides de retenue du carénage en les tirant légèrement.

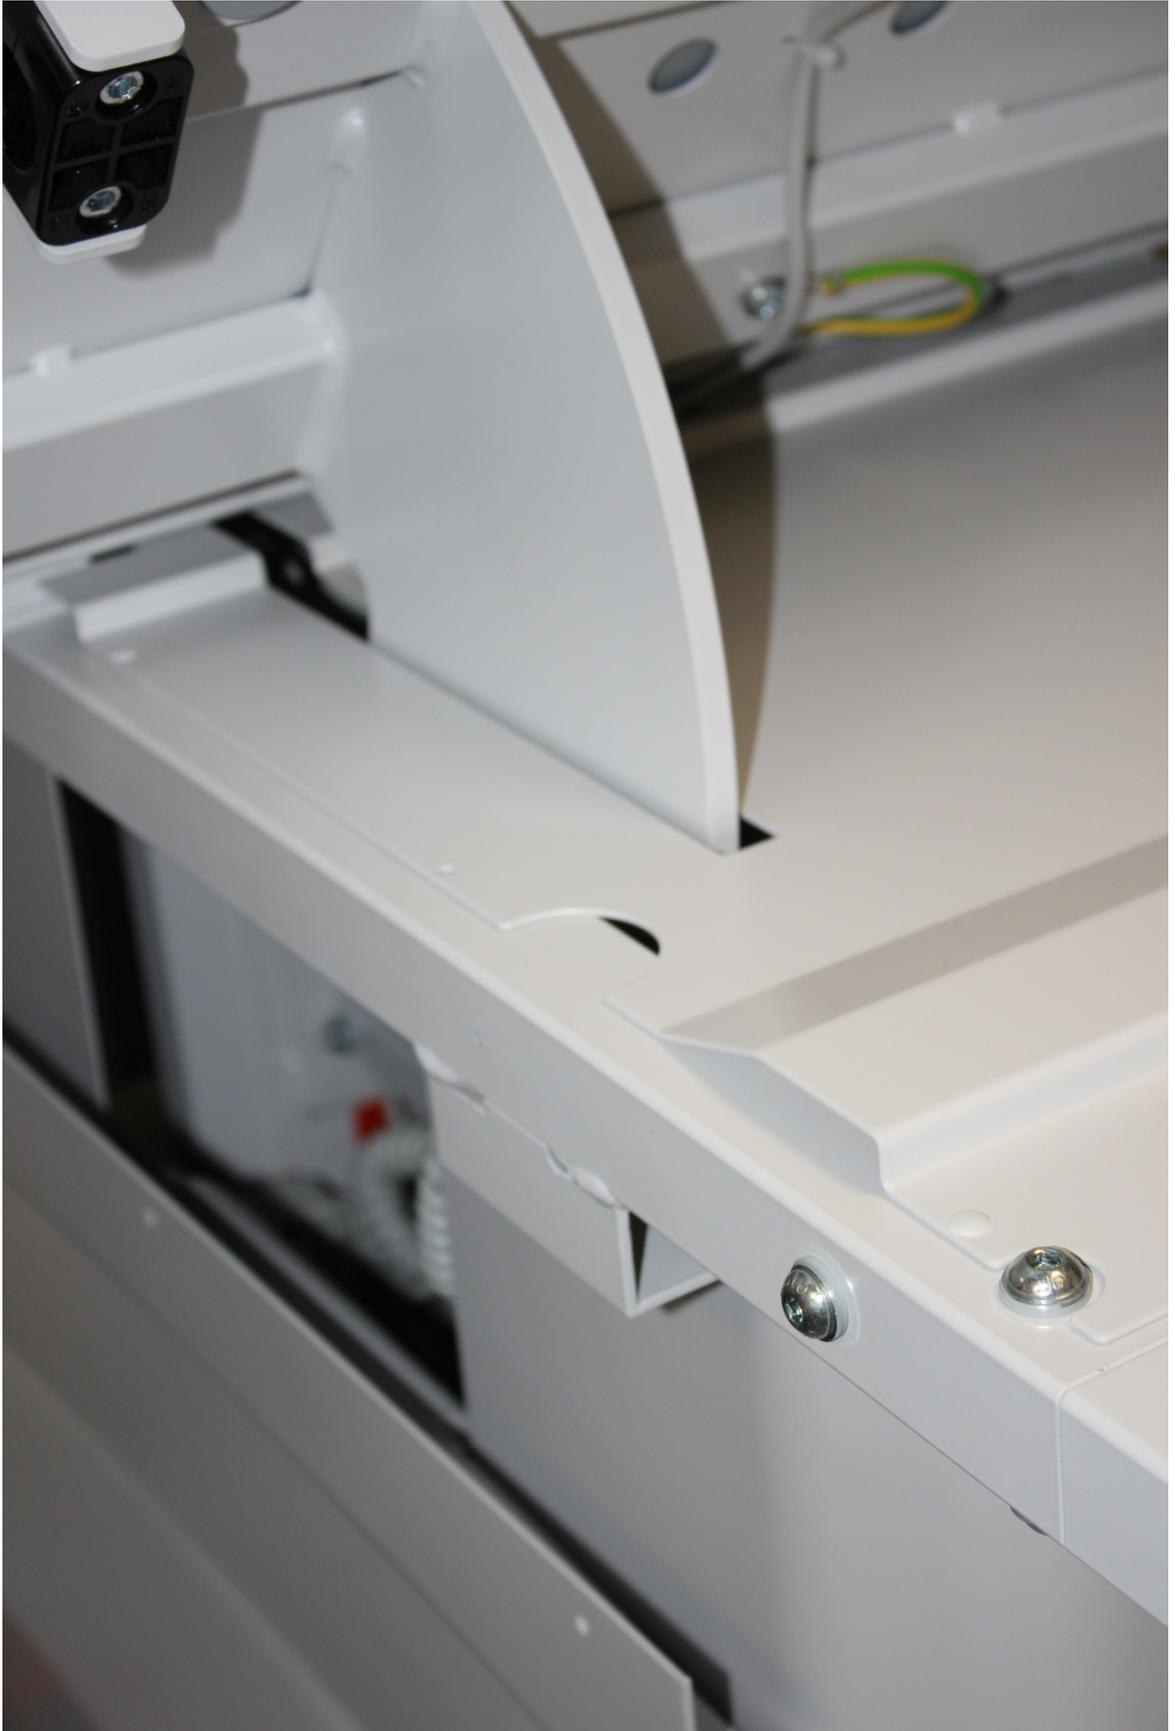
4. Abaisser le carénage latéral.

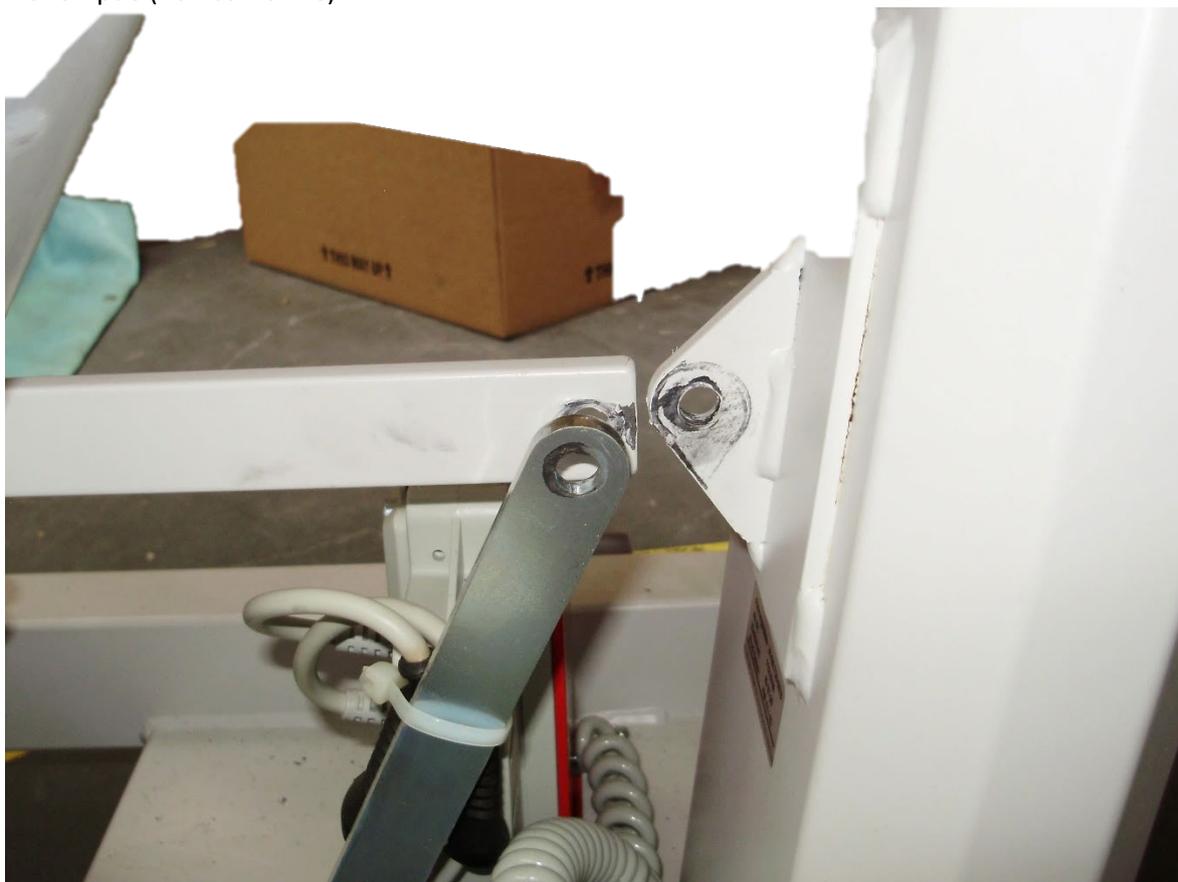
Une vis trop faible a été posée sur les fauteuils-lits SELEXA dont l'année de construction est antérieure à 2019 et cette dernière peut déjà présenter un dommage consécutif à un serrage excessif. Le fauteuil-lit SELEXA peut par conséquent basculer vers l'avant. Deux réclamations ont été portées à notre connaissance, l'une faisant suite à la rupture d'une vis et l'autre à un basculement vers l'avant du fauteuil-lit SELEXA.

5. Vérifier les vis afin de s'assurer qu'elles ne sont pas endommagées
Vis rompue (non conforme)

LiKAMED mettra immédiatement un kit de mise à niveau à la disposition de chaque distributeur. Ce kit se compose d'un kit de mise à niveau à long terme et d'un kit de mise à niveau temporaire. LiKAMED recommande d'équiper le fauteuil-lit SELEXA concerné du kit de mise à niveau à long terme (durée de l'intervention : env. 45 min) à l'occasion de la prochaine opération de maintenance de routine. Si la prochaine intervention de maintenance n'est pas prévue dans les 30 prochains jours, nous vous recommandons de soumettre les vis affectées du fauteuil-lit SELEXA à un contrôle visuel (voir instructions suivantes) et à les sécuriser à l'aide du kit de mise à niveau temporaire (temps d'intervention : env. 5 minutes) si elles sont intactes. Nous vous prions de bien vouloir faire preuve de compréhension dans le cadre de cette mise à niveau.

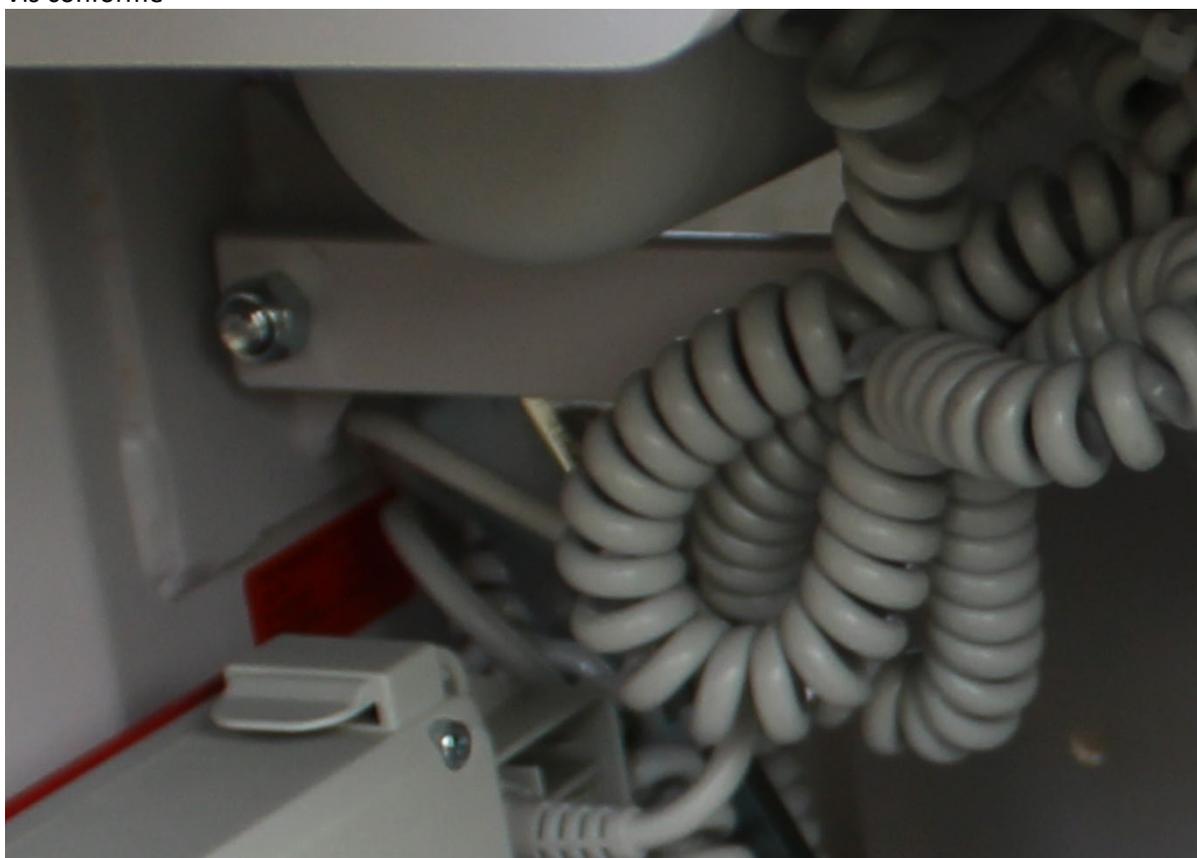
Vis conforme
