Informativa di sicurezza riguardante il prodotto: lettino SELEXA

Sono interessati i seguenti numeri di serie: da 14XBL0001 a 19XBL0023

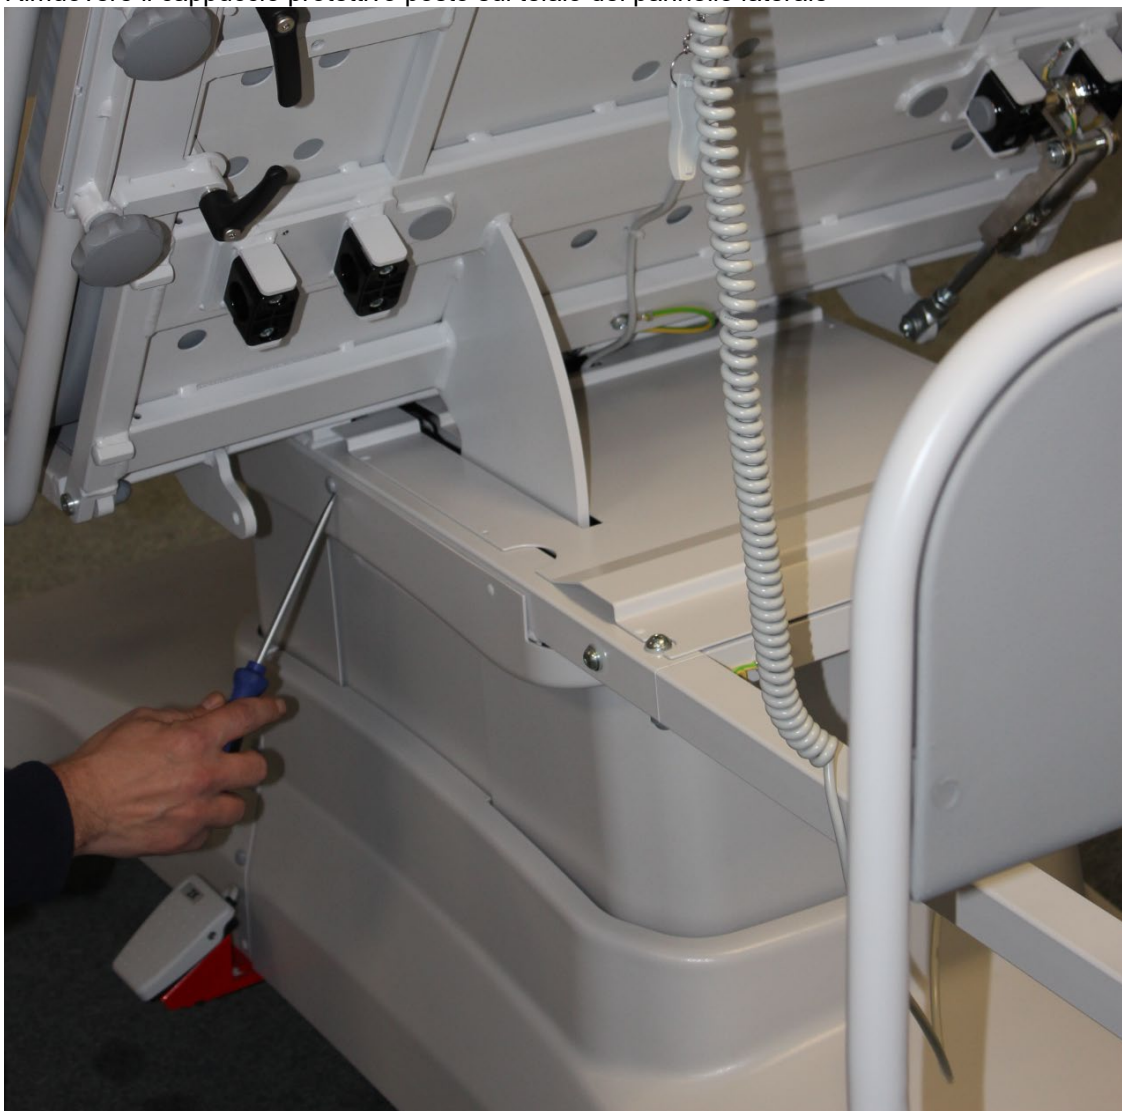
1. Rimuovere il cappuccio protettivo posto sul telaio del pannello laterale

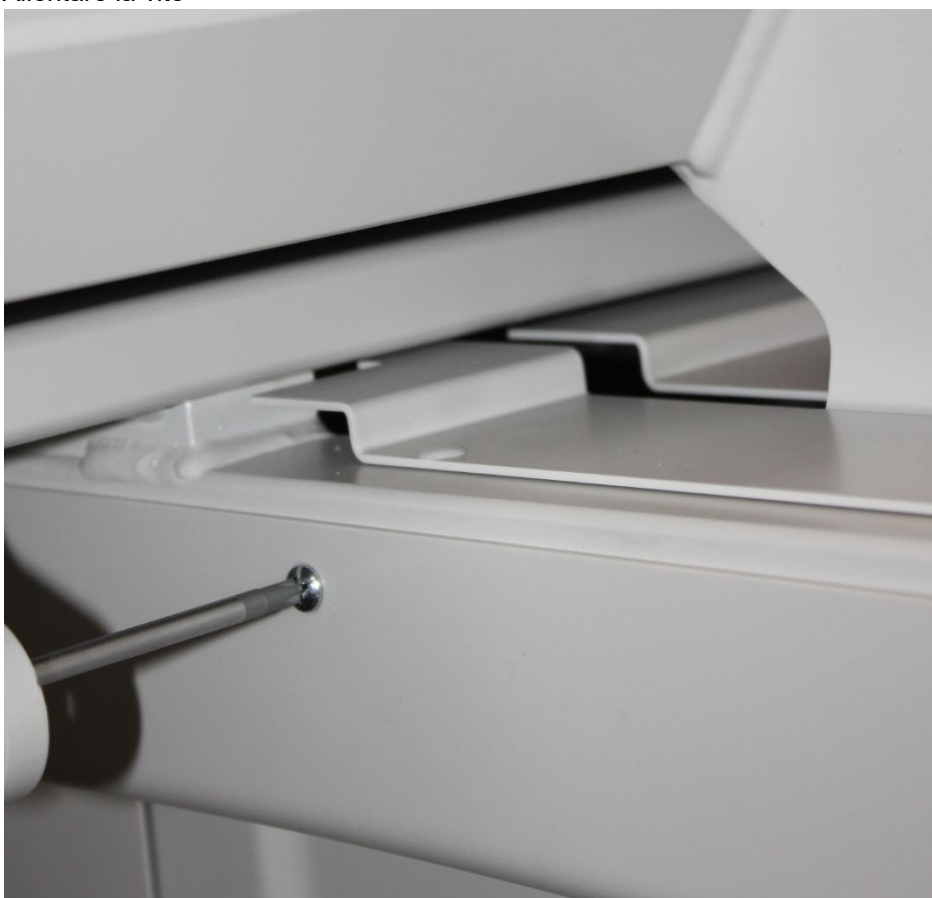
2. Allentare la vite

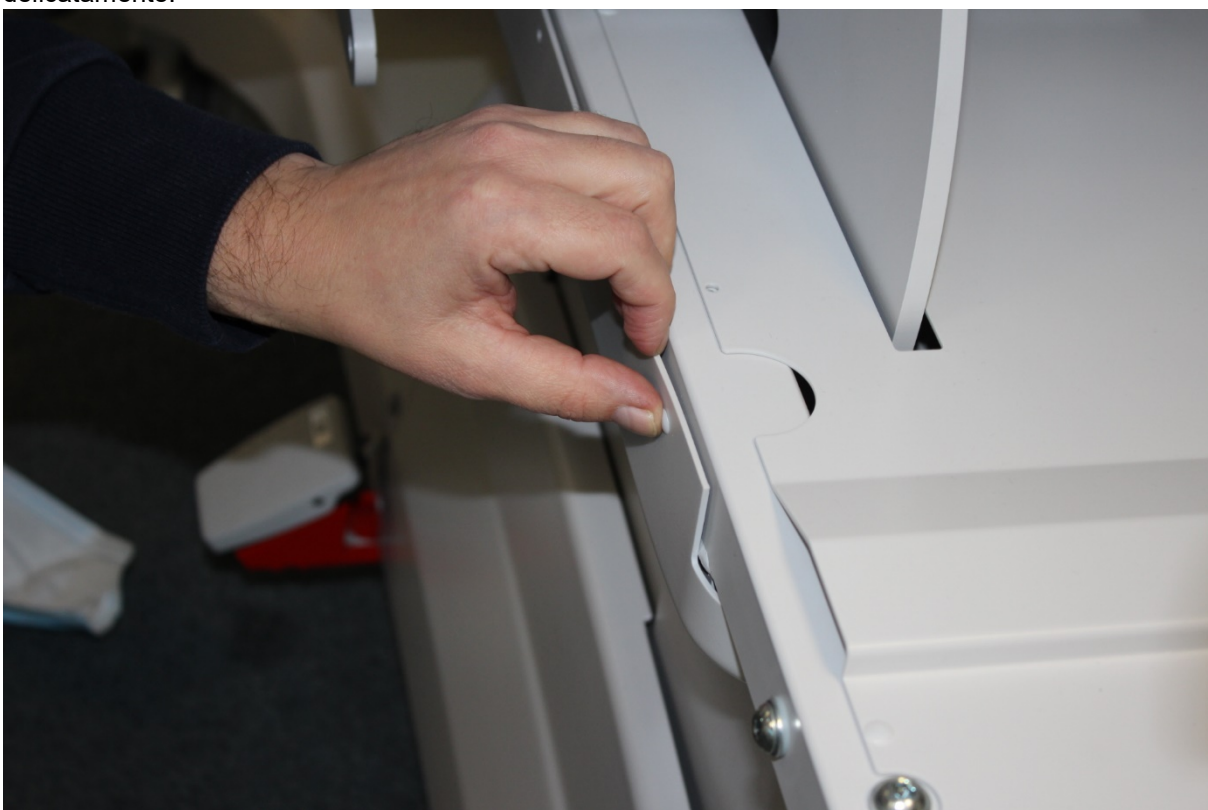
3. Allentare le due staffe di fissaggio rapido per mantenere il telaio in posizione tirando delicatamente.

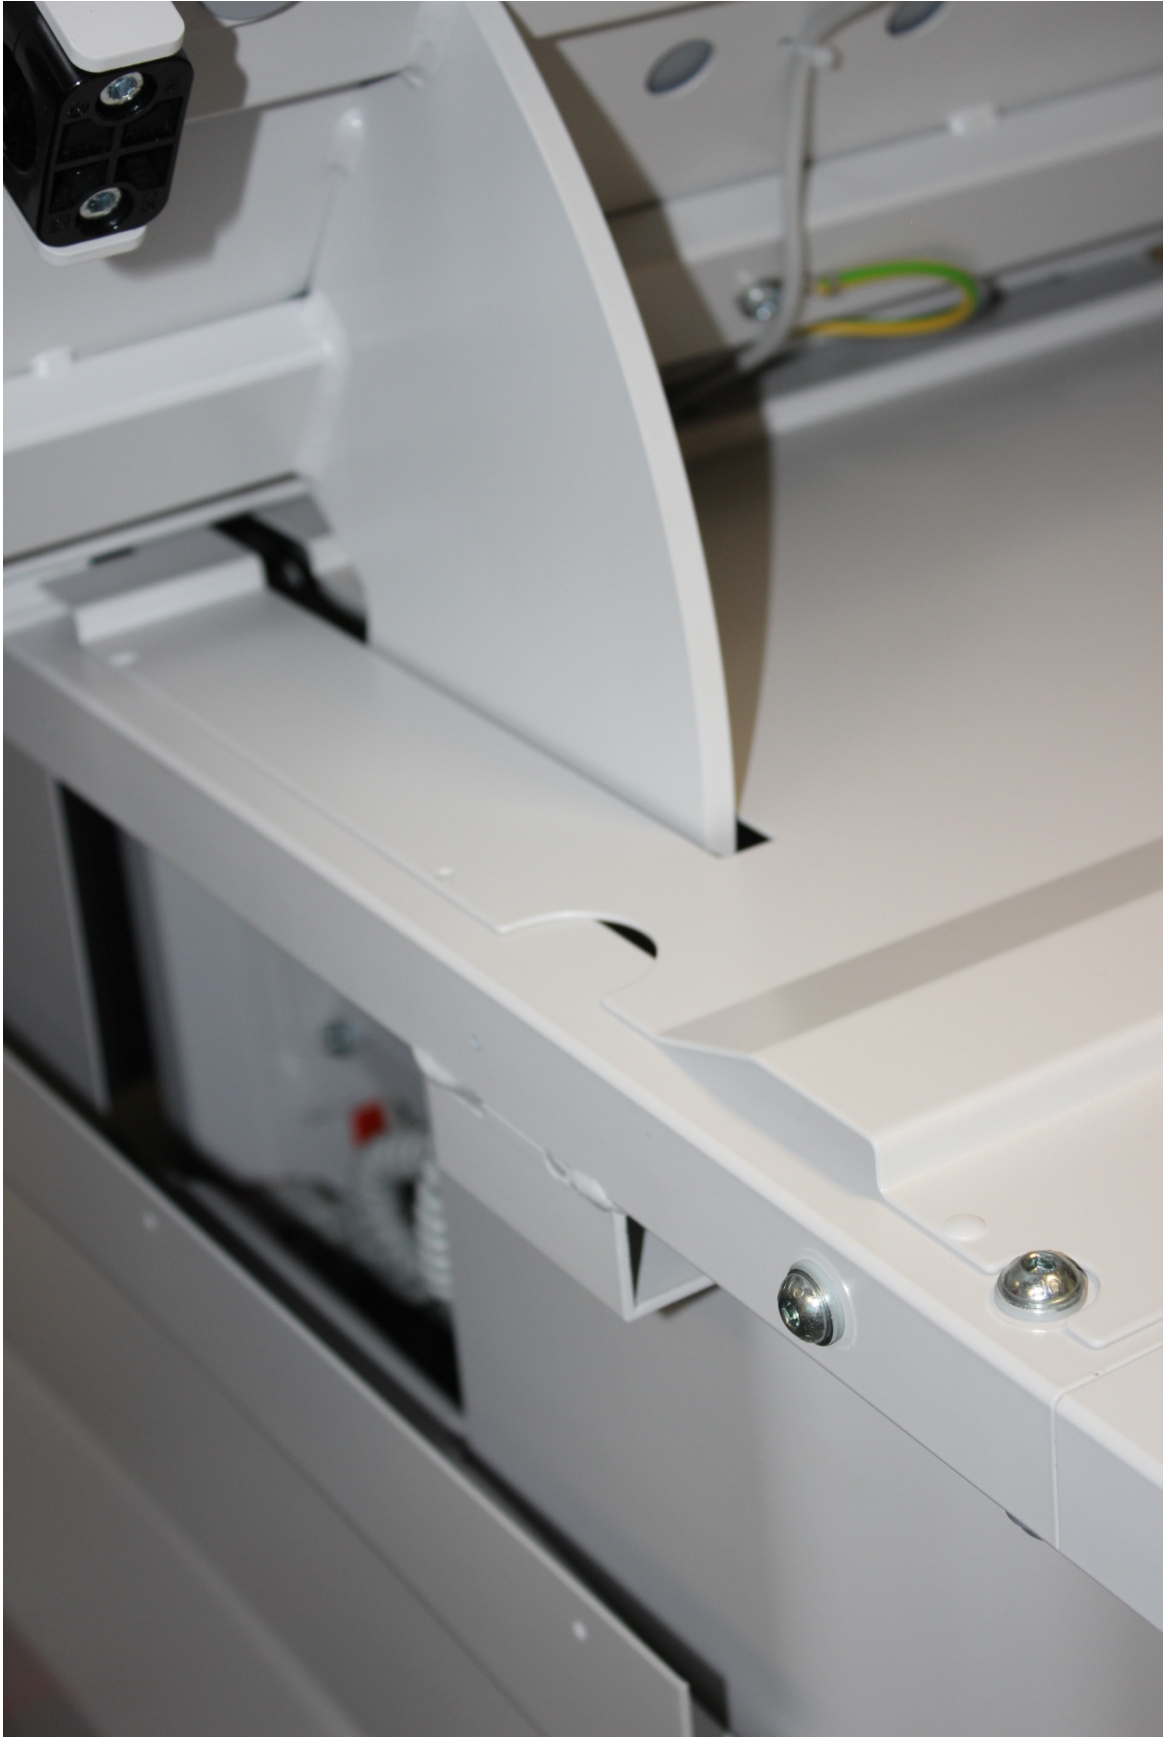
4. Abbassare il telaio del pannello laterale.

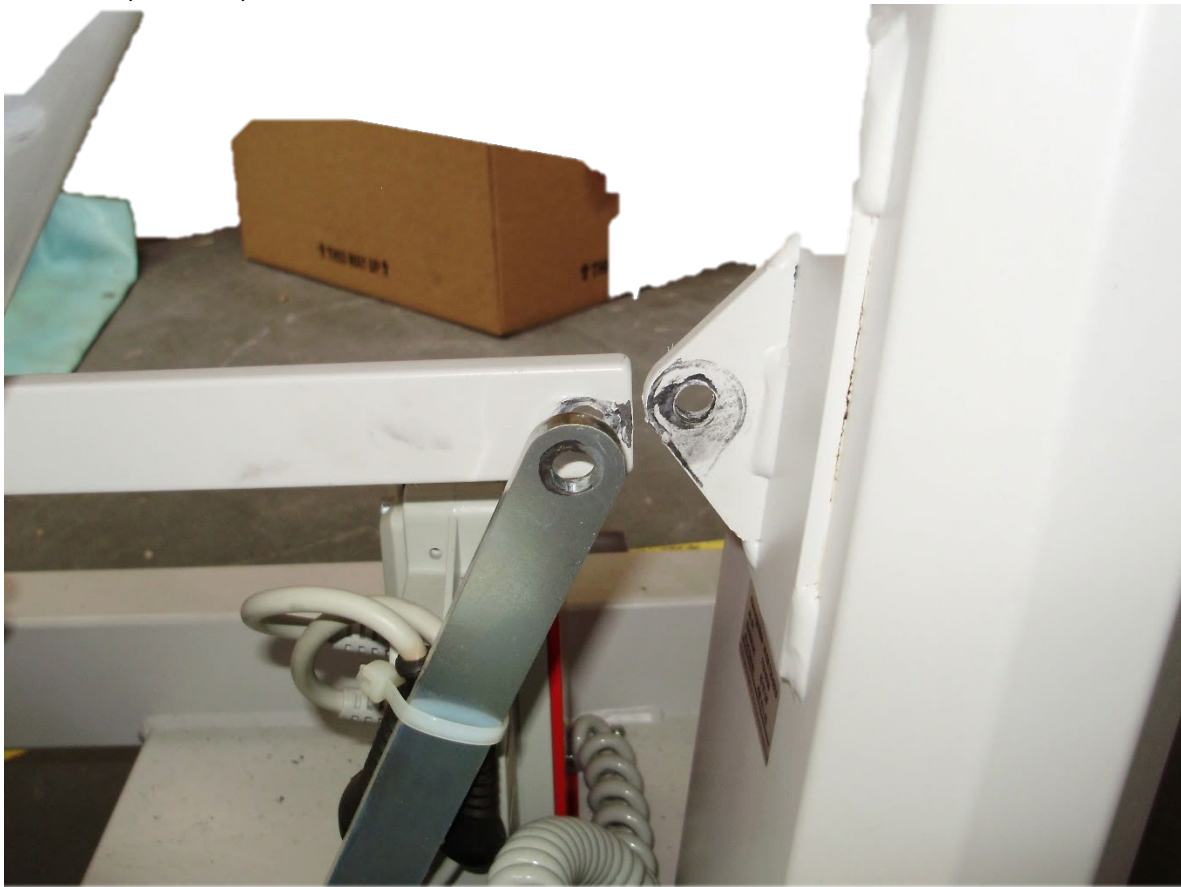
A partire dall'anno di costruzione 2019, nel lettino SELEXA è stata utilizzata una vite troppo debole che può danneggiarsi se serrata con forza eccessiva. Tale condizione può provocare l'inclinazione in avanti del SELEXA. Siamo al corrente di due reclami, nei quali una vite si è spezzata e ha provocato l'inclinazione in avanti del SELEXA.

5. Controllare che la vite non sia danneggiata
Vite rotta (difettosa)

LiKAMED metterà immediatamente a disposizione di ogni rivenditore un kit di modifica. Tale kit è costituito da un kit di modifica a lungo termine e uno provvisorio. LiKAMED consiglia di installare il kit di modifica a lungo termine (durata dell'operazione: circa 45 minuti) in occasione del prossimo intervento di manutenzione di routine del lettino SELEXA interessato. Qualora l'intervento di manutenzione non dovesse essere previsto entro i prossimi 30 giorni, si raccomanda di sottoporre a controllo visivo le viti interessate del SELEXA (vedere le seguenti istruzioni) e, se non danneggiate, fissarle con il kit di modifica provvisorio (durata dell'operazione: circa 5 minuti). Chiediamo la Sua comprensione in merito a questa operazione di modifica.

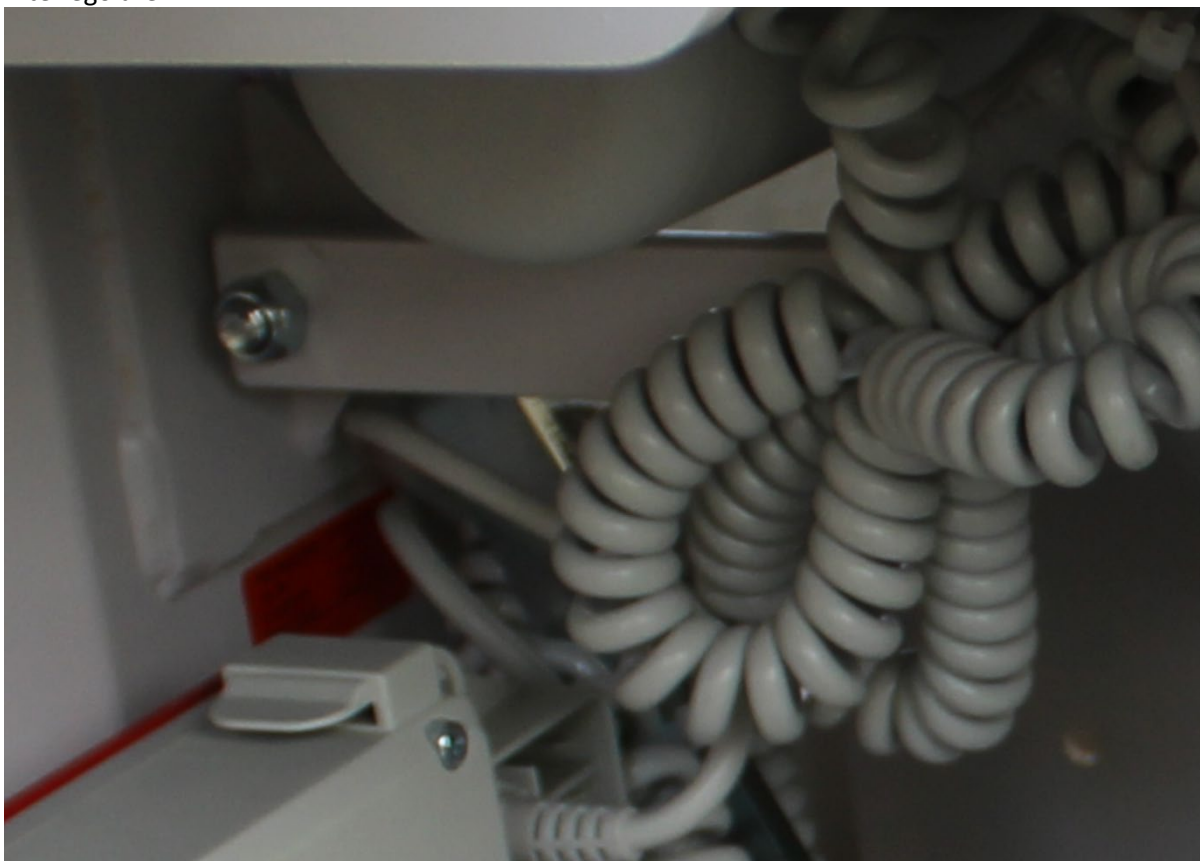
Vite regolare
