## **URGENTE: AVVISO DI SICUREZZA**

### **Docce autonome portatili con Diphotérine® e Hexafluorine®**

Rif. Prevor: NC 23850

Rif. FSCA (ANSM): R2105990

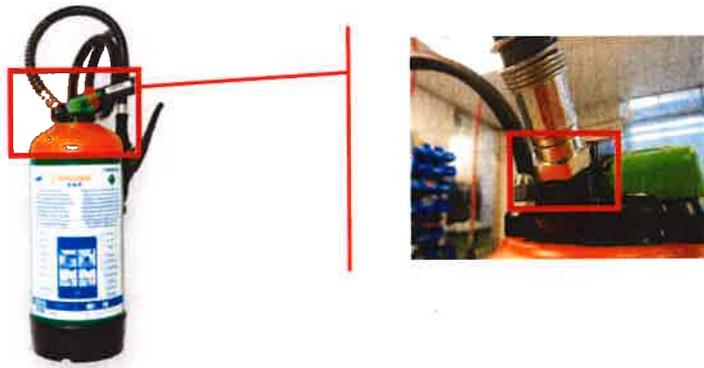
Il difetto rilevato si trova in corrispondenza dell'attacco del flessibile (foto seguente) adiacente alla leva della DAP.

Ci sono stati segnalati due incidenti simili riguardanti il **distacco del flessibile** in corrispondenza del dado che lo fissa alla leva della DAP.

- attivazione della doccia (= pressurizzazione tramite la maniglia nera);
- diffusione della soluzione forzando il flessibile (rotazione del dado e/o scuotimento del dispositivo).

Con l'identificazione del difetto, abbiamo potuto sviluppare un collarino di sicurezza da posizionare sopra il dado. Grazie ad un sistema di fissaggio semplice e resistente, questo collarino eviterà qualsiasi rischio di distacco del flessibile.

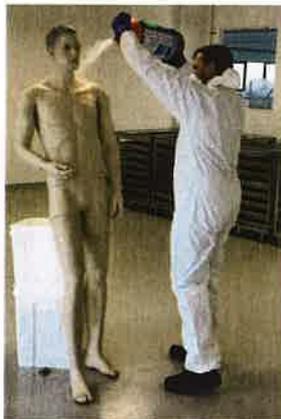
La funzionalità della DAP non viene compromessa e la soluzione continuerà a fuoriuscire attraverso l'apertura dalla DAP. L'applicazione della soluzione sarà tuttavia meno agevole. Si consiglia di sollevare il dispositivo affinché la soluzione continui a fuoriuscire sulla persona entrata in contatto con l'agente chimico, come mostrato nella foto qui sotto. Il flusso della soluzione può essere diretto usando un dito.

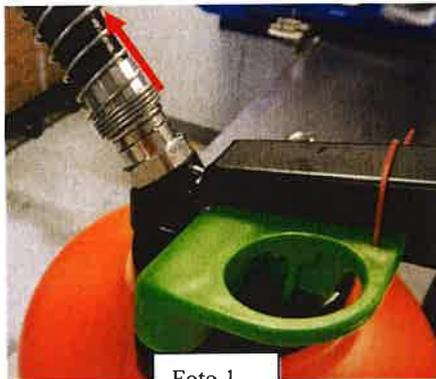
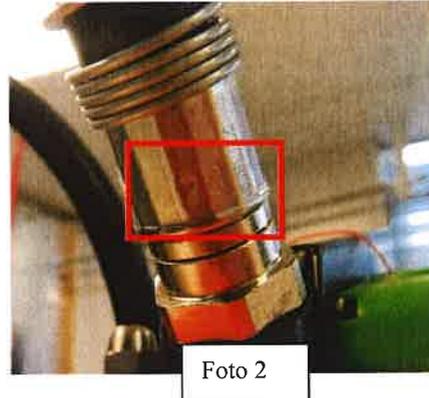
Per leggere il numero di lotto del flessibile: sollevate la molla (foto 1) e leggete le 4 cifre incise sulla parte metallica (foto 2).

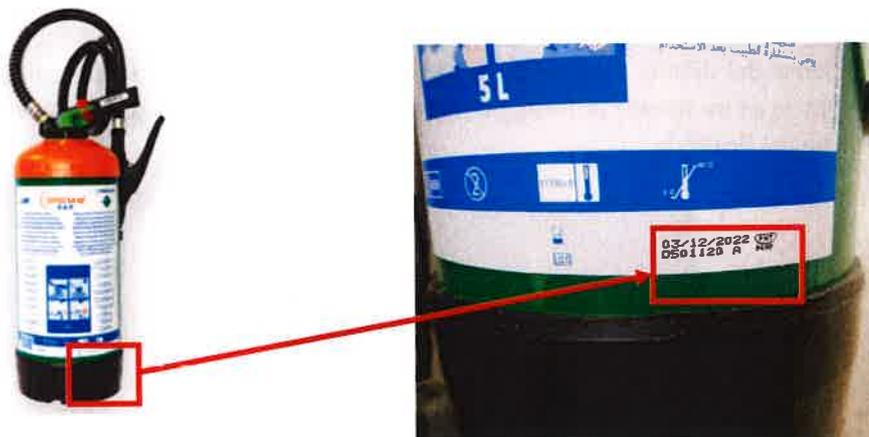
2.a Indicate sul modulo il numero di lotto dell'intero dispositivo rilevabile nel modo seguente:
