**IMPORTANT – AVIS RELATIF À LA SÉCURITÉ****Matelas Nimbus 4 & Nimbus Professional – Risque de surgonflage**

<b>Date:</b>	2021-Avril-20
<b>Problème identifié:</b>	Possible surgonflage du matelas
<b>Produits impactés:</b>	Nimbus 4 & Nimbus Pro
<b>Numéro de série affecté:</b>	Attachment A
<b>Action corrective :</b>	Augmenter le débit de fuite au niveau des filtres
<b>Avis relatif à la sécurité</b>	FSN-SUZ-001-2021
<b>Pages:</b>	2 et formulaire de réponse des clients
<b>Numéro d'enregistrement du fabricant:</b>	SE-MF-000000696

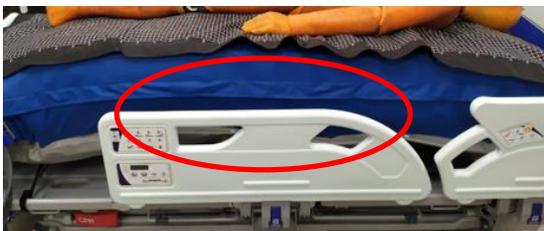
Nos investigations ont conclu qu'il existe une faible probabilité qu'un patient puisse tomber du matelas si ce problème de surgonflage venait à apparaître et qu'il n'était pas détecté par le personnel soignant. Cette situation est causée par un composant interne du matelas qui pourrait se dégrader avec le temps. Cependant, cela reste extrêmement rare et ne peut malheureusement pas être détecté visuellement.

Matelas présentant  
le défaut

1. Transférer le patient sur un autre matelas ou équipement
2. Eteindre la pompe et débrancher la prise secteur.
3. Percer la membrane de 2 filtres comme indiqué dans la vidéo pour permettre à l'air accumulé de s'évacuer librement. Utiliser un tournevis d'un diamètre de 2 à 3 mm et veiller à ce que la membrane soit percée de part en part

**Remarque : Cette membrane a pour but de libérer l'air excédentaire, le fait de la percer n'impactera en rien les fonctionnalités du matelas, cela permettra juste à l'air excédentaire de s'évacuer plus rapidement.**
