## DRINGENDE SICHERHEITSINFORMATION Multigen Plus H System

<b>Produktbezeichnung:</b>	Multigen Plus H Kniesystem
<b>FSCA-Nummer:</b>	01/2021
<b>Art der Maßnahme:</b>	Freiwillige Sicherheitsinformation zu einem Medizinprodukt
<b>Datum:</b>	07/05/2021
<b>An:</b>	Medizinische Leiter; orthopädische Chefärzte; orthopädische Chirurgen; Vigilanzleiter; Vorstandsvorsitzende (nur bei privaten Einrichtungen)
<b>Produkt:</b>	<b>Multigen Plus H System</b>
<b>Produkttyp:</b>	Implantierbare Produkte für Multigen Plus H Knieprothese
<b>Anmerkungen:</b>	/

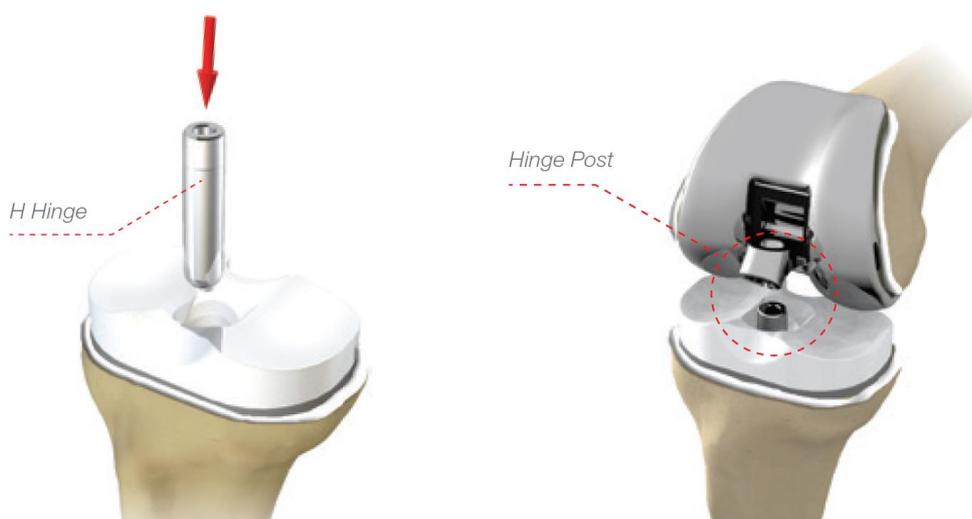
Abbildung 1: Multigen Plus H

Multigen Plus H ist ein gekoppeltes Knieprothesensystem, das für Revisionseingriffe bestimmt ist.

Die von LimaCorporate im Rahmen der Überwachung nach dem Inverkehrbringen erhobenen Daten wiesen Fälle mit postoperativer Lockerung bzw. postoperativem Bruch der Sicherungsschraube auf, die zur Finalisierung der konischen Kopplung zwischen der Achsaufnahme (hinge post) der Femurkomponente und der Prothesenachse (hinge) verwendet wird (Komponentendetails siehe Abbildung 1). Die durchgeführten Untersuchungen zeigten, dass möglicherweise keine vollständige konische Kopplung zwischen Achsaufnahme (hinge post) und Achse (hinge) erzielt wird, wenn die aktuelle Operationstechnik nicht sorgfältig beachtet wird.

Um die intraoperative Montage des Scharniergelenks zu erleichtern, hat LimaCorporate in der Vergangenheit zusätzliche produktspezifische Instrumente hinzugefügt, die im Zusatzset mit der Artikelnummer 9066.51.000 enthalten sind. Es erfolgte auch eine entsprechende Aktualisierung der Operationstechnik.

Die Verwendung des Zusatzsets ist zwingend vorgeschrieben und der Anwender hat stets die jeweils aktuellste Version der Operationstechnik zu beachten, in der Schritt für Schritt beschrieben ist, wie die korrekte Kopplung erreicht wird.

- In der Multigen Plus H Operationstechnik wird nun durch einen zusätzlichen Warnhinweis darauf hingewiesen, dass die Verwendung des Zusatzsets zwingend notwendig ist.
- Es wurde ein neues Schulungsprogramm definiert: Multigen Plus H Anwender werden von einem lokalen Vertreter von Lima kontaktiert, um einen Termin für eine Schulungseinheit zu vereinbaren.
