## AVIS URGENT DE SÉCURITÉ SUR LE TERRAIN Prothèse Multigen Plus H

**Nom du produit :** Prothèse de genou Multigen Plus H

**Numéro FSCA :** 01/2021

**Type de mesure :** Avis de sécurité volontaire concernant un dispositif médical

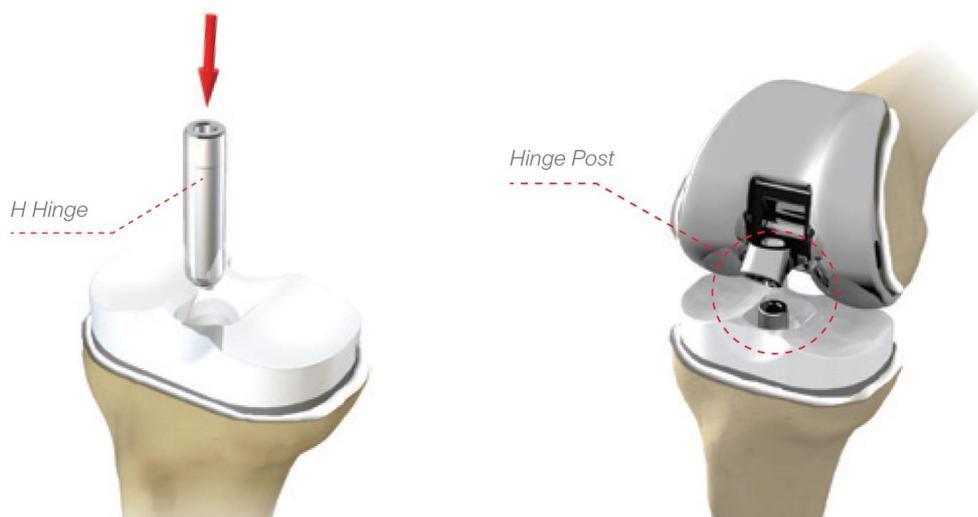
Figure 1. Multigen Plus H

Multigen Plus H est un système de prothèse de genou à charnière indiqué pour les cas de révision.

Les données de surveillance post-commercialisation recueillies par LimaCorporate ont mis en évidence des cas de desserrement et/ou de rupture postopératoire de la vis de verrouillage utilisée pour finaliser le couplage conique entre le plot de charnière (Hinge post) du composant fémoral et la charnière (Hinge) (veuillez vous référer à la figure 1 pour les détails des composants). Les études réalisées ont montré que le couplage conique entre le plot et la charnière peut se faire de manière incomplète si la technique chirurgicale actuelle n'est pas scrupuleusement suivie.

Pour faciliter l'assemblage peropératoire de la charnière, LimaCorporate a développé des instruments supplémentaires adaptés, inclus dans l'ancillaire supplémentaire de référence 9066.51.000. La technique chirurgicale a été mise à jour en conséquence.

L'utilisation de l'ancillaire supplémentaire est obligatoire et les praticiens doivent toujours se référer à la version à jour de la technique chirurgicale, qui spécifie étape par étape la manière d'obtenir un couplage correct.
