Dringende Sicherheitsinformation: #200862159
Produktrückruf
10973HD – Video-Mediastinoskop

FSCA-Identifikation:	200862159
Art der Maßnahme:	RÜCKRUF
Betroffenes Produkt:	10973HD – Video-Mediastinoskop mit durchgehendem proximal-lateralem Spalt, Länge 15 cm, zur Verwendung mit IMAGE1 S™
Betroffene Seriennummer:	ALLE

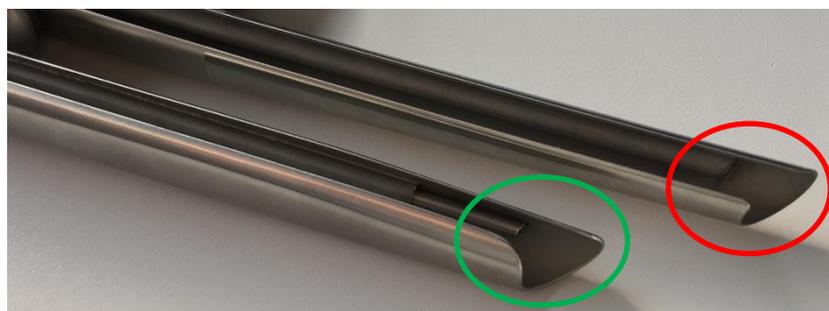
Bei vier Vorkommnissen wurden Verletzungen von Patienten sowie scharfe Kanten an der Spitze des Medizinprodukts gemeldet. Für das Vorgängermodell sind keine Berichte über vergleichbare Vorkommnisse eingegangen.

Im Vergleich zum Vorgängermodell wurde das Design des aktuellen Medizinprodukts an der Spitze verändert (siehe Abbildung 1). Die Spitze ist gemäß den Spezifikationen verrundet, die Ursache kann daher auf einen Spezifikationsfehler zurückgeführt werden.

Abbildung 1: Bisheriges Design grün, aktuelles Design rot

Rückruf aller betroffenen Produkte.

1. Das Medizinprodukt muss sofort aussortiert und seine Verwendung eingestellt werden.
2. Leiten Sie diese dringende Sicherheitsinformation an alle Anwender des Produkts sowie an alle sonstigen Personen weiter, die in Ihrer Organisation darüber Kenntnis erhalten müssen.
3. Wenn Sie betroffene Medizinprodukte weitergegeben haben, leiten Sie diese Sicherheitsinformation bitte umgehend an die Empfänger weiter und geben Sie die Kontaktdaten der Empfänger auf dem Rückmeldeformblatt an.
4. Senden Sie das vollständig ausgefüllte Rückmeldeformblatt per Fax oder E-Mail an den angegebenen Kontakt zurück.
5. Wenden Sie sich in Bezug auf die Rücksendung der betroffenen Produkte an Ihren Vertreter von KARL STORZ.
