**Avis de sécurité urgent : n° 200862159**  
**RAPPEL produit**  
**Vidéo-médiastinoscope – 10973HD**

Mai 2021

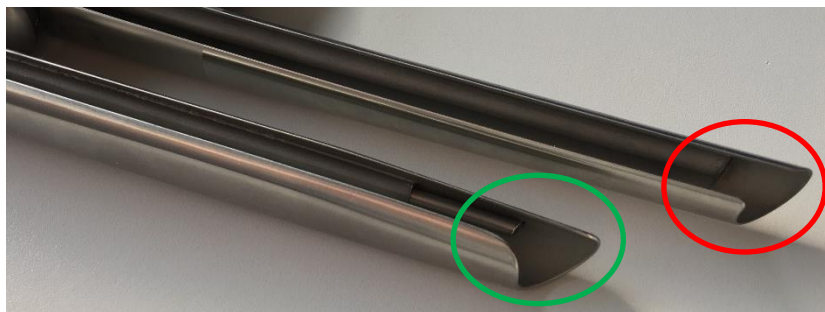
KARL STORZ a constaté un taux d'incidents accru sur le vidéo-médiastinoscope – 10973HD. Quatre rapports d'incident ont été reçus et font état de blessure du patient et de bords tranchants à l'extrémité de l'appareil. Aucun rapport d'incident de ce genre n'avait été reçu pour l'appareil prédicat. L'extrémité de l'appareil actuel a été modifiée par rapport à celle de l'appareil prédicat, cf. Figure 1. Comme l'extrémité est chanfreinée conformément aux exigences, il a été déterminé que le problème venait du modèle.

Figure 1 : Ancien modèle en vert, modèle actuel en rouge

Rappel de tous les produits concernés.

Pour remplacer l'appareil, merci de contacter le représentant KARL STORZ.

1. Immédiatement mettre de côté et arrêter d'utiliser l'appareil.
2. Transmettre cet avis de sécurité urgent à tous les utilisateurs du produit et à toutes les personnes qui doivent être mises au courant au sein de votre établissement.
3. Si vous êtes en charge de la distribution de l'appareil, merci de transférer ce courrier aux personnes concernées et indiquer les coordonnées de ces personnes sur le formulaire de retour.
4. Retourner le formulaire de retour rempli par fax ou e-mail à l'interlocuteur indiqué.
5. Prendre contact avec le représentant KARL STORZ pour le retour des produits en question.

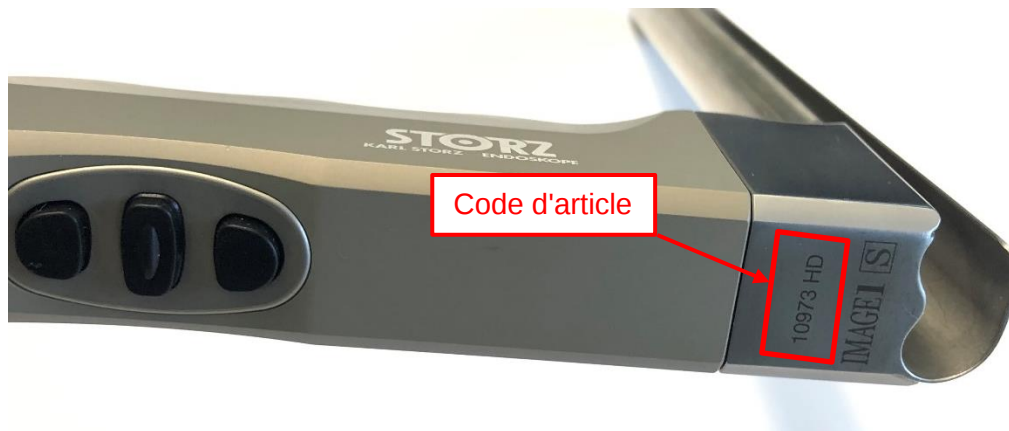
**B. Identification des appareils concernés :**

| <b>Produit concerné :</b> | Vidéo-médiastinoscope – 10973HD, avec lame fendue en continu latérale proximale, longueur 15 cm, utilisation en association avec IMAGE1 S™ |
| <b>Numéros de série concernés :</b> | TOUS |
