Avviso di sicurezza urgente: #200862159
RICHIAMO prodotto
Video-mediastinoscopio 10973HD

Maggio 2021

Identificazione FSCA:	200862159
Tipo di azione:	RICHIAMO
Prodotto interessato:	Video-mediastinoscopio 10973HD con fessura prossimale laterale continua, lunghezza 15 cm, da utilizzare con IMAGE1 S™
Numero di serie interessato:	TUTTI

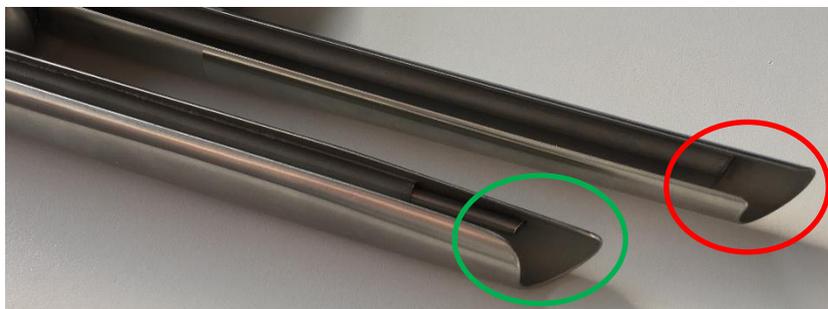
Sono state ricevute quattro segnalazioni di pazienti feriti a causa dei bordi affilati sull'estremità dell'apparecchio. Non sono stati riportati incidenti di questa natura legati al *predicate device*.

Rispetto al *predicate device*, l'apparecchio attuale presenta un'estremità progettata diversamente, come mostrato in Figura 1. Visto che l'estremità è smussata conformemente alla specifica, la problematica è riconducibile alla progettazione.

Figura 1: in verde la progettazione precedente, in rosso la progettazione attuale

Richiamo di tutti i prodotti interessati.

Per la sostituzione, contattare il proprio rappresentante KARL STORZ responsabile.
