## DRINGENDE SICHERHEITSINFORMATION

Interne GE Healthcare Ref.-Nr.: FMI 60978-2B

Betreff: **Inkorrekte Bildbeschriftung und/oder umgedrehte Bilder infolge einer unbeabsichtigten Änderung der vorgeschriebenen Patientenausrichtung. SIGNA Premier, Signa Pioneer, SIGNA Architect, Discovery MR750w 3.0T, Discovery MR750 3.0T, SIGNA PET/MR, SIGNA Voyager, Optima MR450w 1.5T, SIGNA Artist, SIGNA Creator, SIGNA Explorer, SIGNA MR355, SIGNA MR360, SIGNA MR380, Discovery MR450 1.5T, 1.5T Signa HDxt (HD28)**

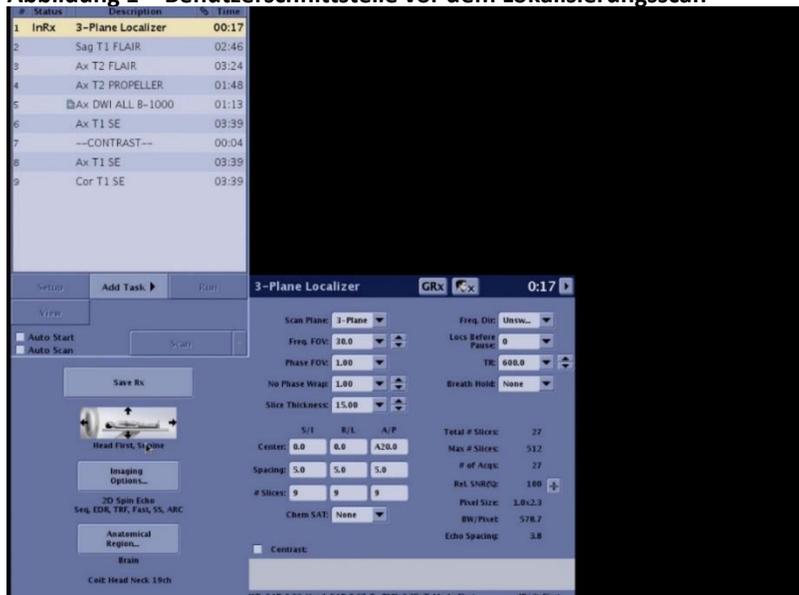
Abbildung 1 – Benutzerschnittstelle vor dem Lokalisierungs-Scan

GE Healthcare hat kürzlich Kenntnis von einem potenziellen Problem an den betroffenen, unten aufgeführten Produkten erlangt, wobei die Schaltfläche „Patient Orientation“ (Patientenausrichtung) unbeabsichtigt geklickt werden kann, wenn es eigentlich beabsichtigt war, auf die Schaltfläche „Save RX“ (RX speichern) zu klicken. Hierdurch ändert sich die vorgeschriebene Patientenausrichtung auf dem System, bevor der anfängliche Lokalisierungs-Scan auf 3 Ebenen (3-Plane Localizer Scan) ausgeführt wird (die entsprechenden Schaltflächen sind in Abb. 1 dargestellt.) Wenn eine Patientenausrichtung ausgewählt und gespeichert wird, die nicht mit der tatsächlichen Position des Patienten übereinstimmt, kann dies zu inkorrekt beschrifteten und/oder umgedrehten Bildern führen. In dem unwahrscheinlichen Fall, dass dies nicht bemerkt wird, kann dies potenziell zu einer falschen medizinischen Behandlung führen. **Bitte stellen Sie sicher, dass Anwender überprüfen und bestätigen, dass die tatsächliche Patientenausrichtung mit der vorgeschriebenen Patientenausrichtung übereinstimmt, bevor sie den Scan starten. Um bei Anwendern ein Bewusstsein für dieses Problem zu schaffen, möchte GE Healthcare empfehlen, dass Sie dieses Schreiben in Ihrer Einrichtung an oder in der Nähe der MRT-Bedienerkonsole aushängen, bis GE Healthcare Ihr betroffenes Produkt korrigiert hat.**

**1) Bitte stellen Sie sicher, dass Anwender überprüfen und bestätigen, dass die tatsächliche Patientenausrichtung mit der vorgeschriebenen Patientenausrichtung übereinstimmt, bevor sie den Scan starten.** Wie auf der Produktkennzeichnung angegeben, ist es wichtig, vor dem Scannen die korrekte Patientenausrichtung zu bestätigen. Sie finden diese Informationen im Verfahren für die Patientenpositionierung in Kapitel 4, Abschnitt 4 Ihres Bedienerhandbuchs (Siehe Darstellung in Abb. 2).

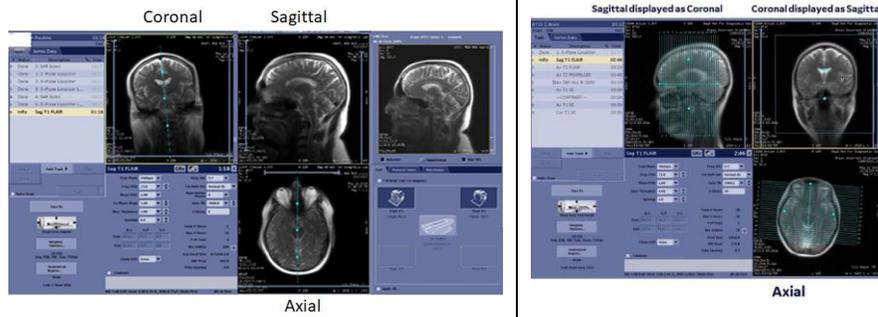
Abb. 3 – Benutzerschnittstelle mit Ansichtsfenster, das (a) korrekte und (b) nicht korrekte Bildanzeige darstellt

**2) Wenn die korrekte Patientenausrichtung vorgeschrieben ist, werden die resultierenden Bilder im Ansichtsfenster angezeigt (Abbildung 3a).**

Wenn sich die Patientenausrichtung in der Position „Head-First Supine“ (Kopf zuerst in Rückenlage) befindet, die Patientenausrichtung jedoch **inkorrekt** vorgeschrieben ist als „Head-First Left Decubitus“ (Kopf zuerst, auf linker Seite liegend):

- wird das sagittale Bild als koronal und umgekehrt angezeigt und die Anmerkungen auf den koronalen und sagittalen Bildern sind falsch (Abb. 3b)
- Die beschriftete Bildgebungsebene ist ebenfalls inkorrekt (Abb. 4)
- Das axiale Bild wird als A/P und nicht als L/R beschriftet (Abb. 5).

(a) KORREKT: Koronale und sagittale Anzeige

(b) NICHT KORREKT: Sagittal wird als koronal angezeigt

GE Healthcare wird alle betroffenen Produkte für Sie kostenfrei korrigieren. Ein Vertreter von GE Healthcare wird sich mit Ihnen in Verbindung setzen, um diese Korrektur zu arrangieren.
