**Objet:** **NOTIFICATION URGENTE DE SECURITE (CORRECTION)**

**Produit affecté:** ROSA One 3.1 Brain application

*ROSA One 3.1 Brain Application*

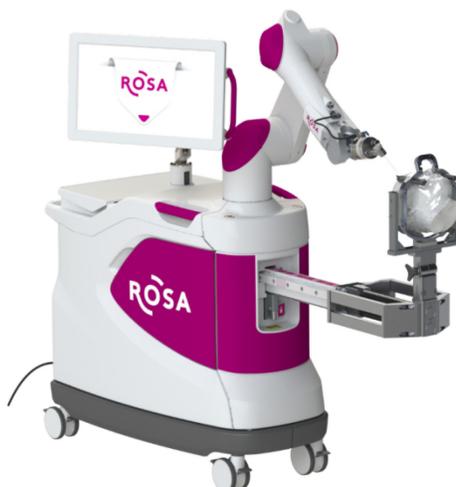
Le robot ROSA One 3.1 Brain application est destiné au positionnement spatial et à l'orientation de porte-instruments ou de guides d'outils à utiliser par des neurochirurgiens formés pour guider des instruments neurochirurgicaux standard (aiguille de biopsie, électrode de stimulation ou d'enregistrement, endoscope). Le dispositif est indiqué pour toute procédure neurochirurgicale dans laquelle l'utilisation de la neurochirurgie stéréotaxique peut être appropriée.

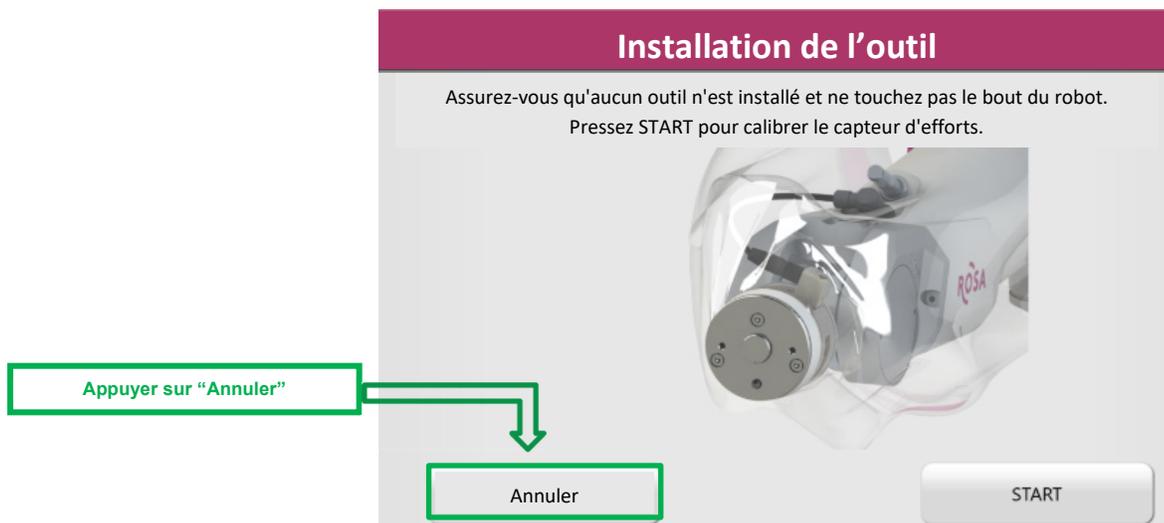
Si un arrêt du dispositif se produit en mode de guidage, toute fenêtre de calibration à vide qui apparaîtrait ultérieurement pendant la session doit être fermée en appuyant sur **Annuler**.

### Actions requises de la part des utilisateurs pour éviter une configuration incorrecte de l'instrument (solution de contournement) :

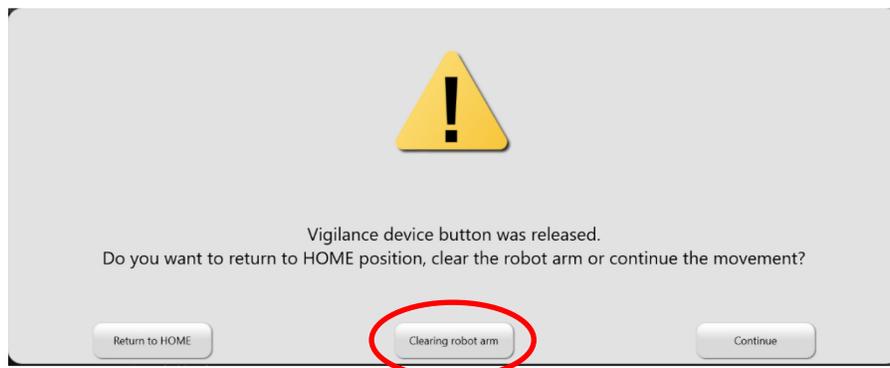
1. Lancez l'application ROSA One 3.1 Brain.
2. Effectuez le recalage du patient.
3. Allez sur trajectoire (mode guidage) avec un outil chirurgical monté sur le bras du robot.
4. Arrêtez le dispositif pendant qu'il est en mode guidage (l'arrêt peut se produire de manière inattendue ou pourrait être effectué par l'utilisateur).
5. Redémarrez le dispositif.
6. Pendant le mouvement du bras du robot, le dispositif de vigilance (pédale) est relâché ou bien une collision est détectée par le logiciel.
7. Sélectionnez "Dégager le bras robot".

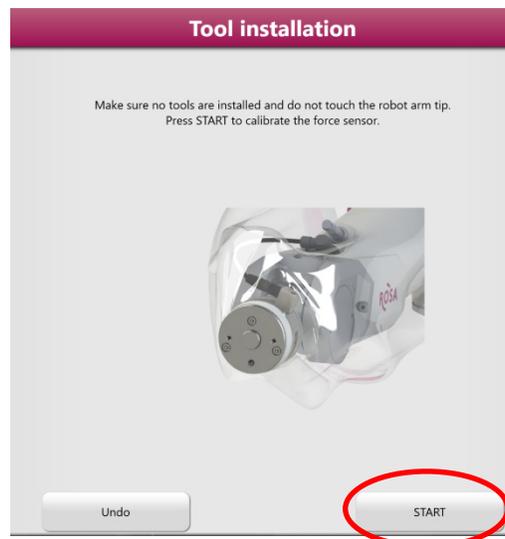
8. Le logiciel demande une calibration à vide du capteur d'efforts.
9. Sélectionnez "START" et effectuez la calibration à vide.

10. Poursuivre le mode guidage et la mise en place des instruments et/ou des implants.
11. Le robot termine le mouvement mais le point central de l'outil n'atteint pas la position prévue.

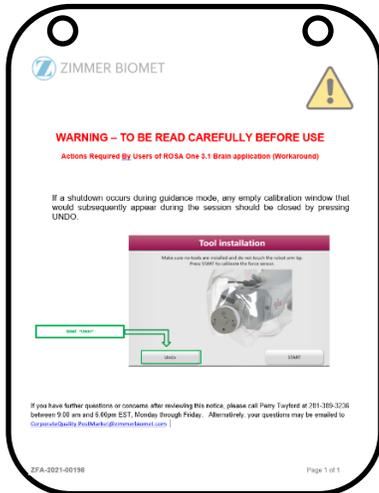
Plaquette d'avertissement

Medtech S.A - Zimmer Biomet recommande de fournir les instructions (solution de contournement) fournies à la page 3 de cette notification sous une forme pouvant être apposée directement sur les robots **ROSA One 3.1 Brain application** d'ici le 20 Octobre 2021. À cette fin, une plaquette d'avertissement dédiée a été imprimée et plastifiée pour chaque robot, et est fournie avec un système de fixation simple (par exemple une paire de colliers de serrage).

1. **Apposez la plaquette d'avertissement sur le robot : fixez la plaquette sur la poignée avant du robot à l'aide des colliers de serrage fournis.**
2. **Ne serrez pas les fixations de manière excessive afin que l'étiquette puisse glisser librement sur la poignée.**
