15. Dezember 2021

### Wichtige Sicherheitsmitteilung

**Ambu®SPUR® II mit Demandventilanschluss**  
**Ambu A/S – Einzelregistrierung (SRN): DK-MF-000001437**

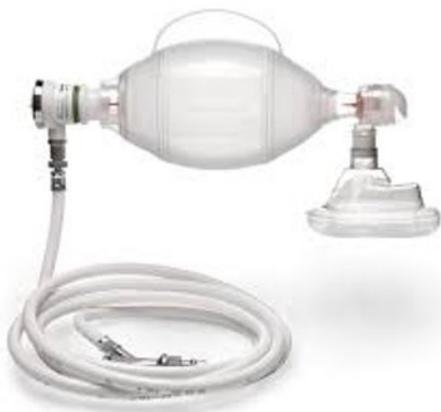
**Ambu® SPUR® II mit Demandventilanschluss**

Der Sauerstoffanschluss am Ambu SPUR II mit Demandventilanschluss kann sich in sehr seltenen Fällen während der Lagerung verschließen und kollabieren. Wenn ein SPUR II mit Demandventilanschluss mit kollabiertem Sauerstoffanschluss verwendet wird, ist es nicht möglich, den Patienten mit zusätzlichem Sauerstoff aus dem Sauerstoffreservoir zu versorgen. Zusätzlicher Sauerstoff kann weiterhin über ein Demandventil zugeführt werden und eine Beatmung mit Umgebungsluft ist weiterhin möglich.

Im Februar 2019 hat Ambu eine Designänderung durchgeführt, die das ohnehin geringe Risiko eines kollabierten Sauerstoffanschlusses behebt. Seitdem wurde kein Problem mehr festgestellt. Diese Sicherheitsmitteilung wirkt sich nur auf die SPUR II Varianten mit Demandventilanschluss aus, die zwischen Dezember 2014 und Februar 2019 produziert wurden. Diese Sicherheitsmitteilung hat keine Auswirkungen auf andere SPUR II Varianten, die Ambu auf dem Markt bereitstellt.

Das Rückverfolgungssystem von Ambu zeigt, dass Ihre Einrichtung den SPUR II mit Demandventilanschluss, produziert zwischen Dezember 2014 und Februar 2019, erworben hat, und dass sich möglicherweise noch betroffene Produkte in Ihrem Bestand befinden. Sie sollten daher die betroffenen LOT-Nummern des Ambu SPUR II mit Demandventilanschluss gemäß den örtlichen Vorschriften entsorgen.

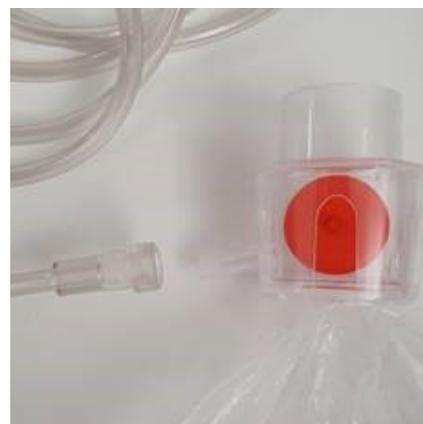
**Reservoir für Demandventil-Version**
