Dringende Sicherheitsmitteilung

FSN Ref: FSN_PR20210830-01_DE_CH

Risiko einer instabilen Befestigung des Zubehörs

Prüfanweisung zur Inspektion des Reibgummis

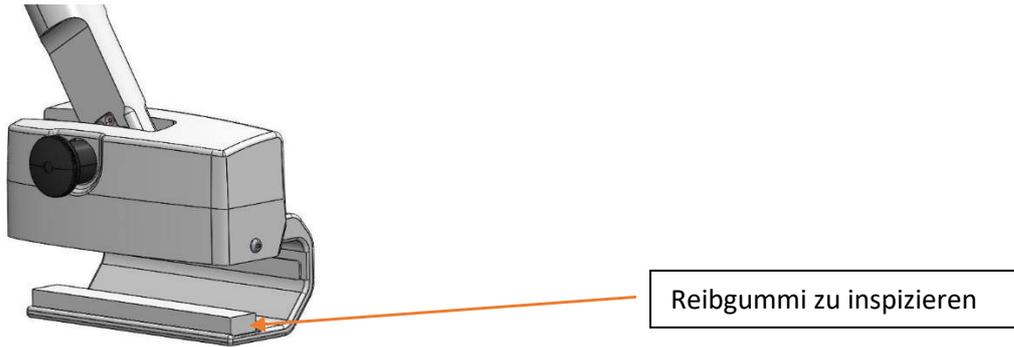
Der Klemmmechanismus besteht aus zwei Klemmprofilen, eines für jede Seite der Tischplatte. Beide Seiten sollten kontrolliert werden.

Der zu prüfende Reibgummi wird in das Klemmprofil eingelegt, siehe Abbildung unten. Es ist das in der Abbildung zu sehende dicke Gummi, das fest sitzen muss. Der Gummi wird auf das Profil geklebt, und Sie sollten auf die Gesamthaftung achten. Bei leichtem Druck von beiden Seiten und Enden darf der Gummi keine Ablösungserscheinungen vom Profil aufweisen.

Sitzt der Gummi fest, können Sie das Gerät weiter verwenden.

Wenn sich der Gummi an einer Seite oder am Ende löst, verwenden Sie das Zubehör nicht, bis die Reparatur durchgeführt wurde.
