DRINGENDE SICHERHEITSMELDUNG (FIELD SAFETY CORRECTIVE NOTICE)**Getinge ED-FLOW**

| Produktproblem: | ED-Flow Überflutung, CAPA 424109 |
| Betroffenes Produkt: | Getinge ED-Flow E-RDG und Getinge ED-Flow SD E-RDG |

Ref.-Nr.: GD11046 Rev A

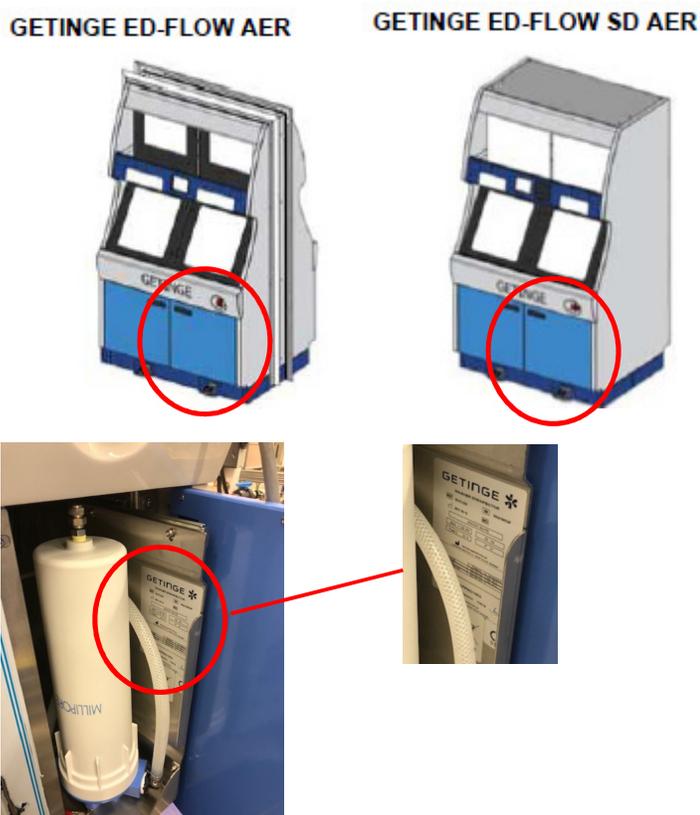
1. Prüfen Sie die Seriennummer Ihres ED-Flow. Die Seriennummer muss der Seriennummer auf dem Kundenantwortformular (Anlage 1) entsprechen. Die Seriennummer finden Sie auf dem Schild an der Innenseite der rechten Schranktür, siehe unten.
