AGGIORNAMENTO ALL'URGENTE AVVISO DI SICUREZZA SUL CAMPO

Coperchio della batteria del microinfusore di insulina della serie MiniMed™ 600 e 700

Riferimento Medtronic: FA1249

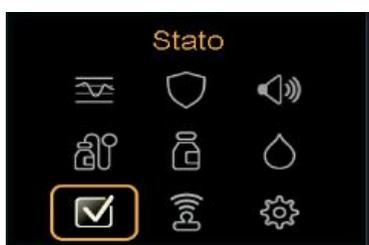
2. Nella schermata Menu (Menu), selezioni **Status** (Stato). Nei microinfusori di insulina MiniMed™ 780G, sarà l'icona nell'angolo in basso a sinistra.

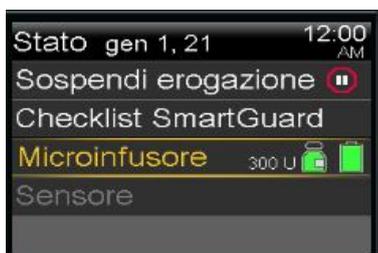
MiniMed™ 780G

3. Nella schermata Status (Stato), selezioni **Pump** (Microinfusore)

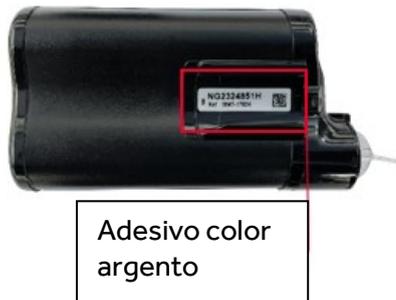
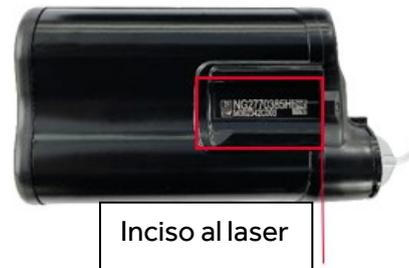
5. Un altro modo per identificare la nuova custodia del microinfusore consiste nel controllare il numero di serie sulla parte esterna del microinfusore. Il numero di serie si trova nella parte posteriore del microinfusore, al di sotto della clip per cintura. Il numero di serie del microinfusore con custodia nuova è inciso al laser sulla parte posteriore del dispositivo, mentre quello con custodia precedente lo riporta su un adesivo color argento.

Custodia del microinfusore precedente (sinistra) e microinfusore con la nuova custodia (destra)

I microinfusori con versione **Hardware** che inizia con **A2** o che hanno un numero di serie **inciso al laser** non sono interessati e non devono utilizzare il coperchio della batteria con numero di modello ACC-1529.

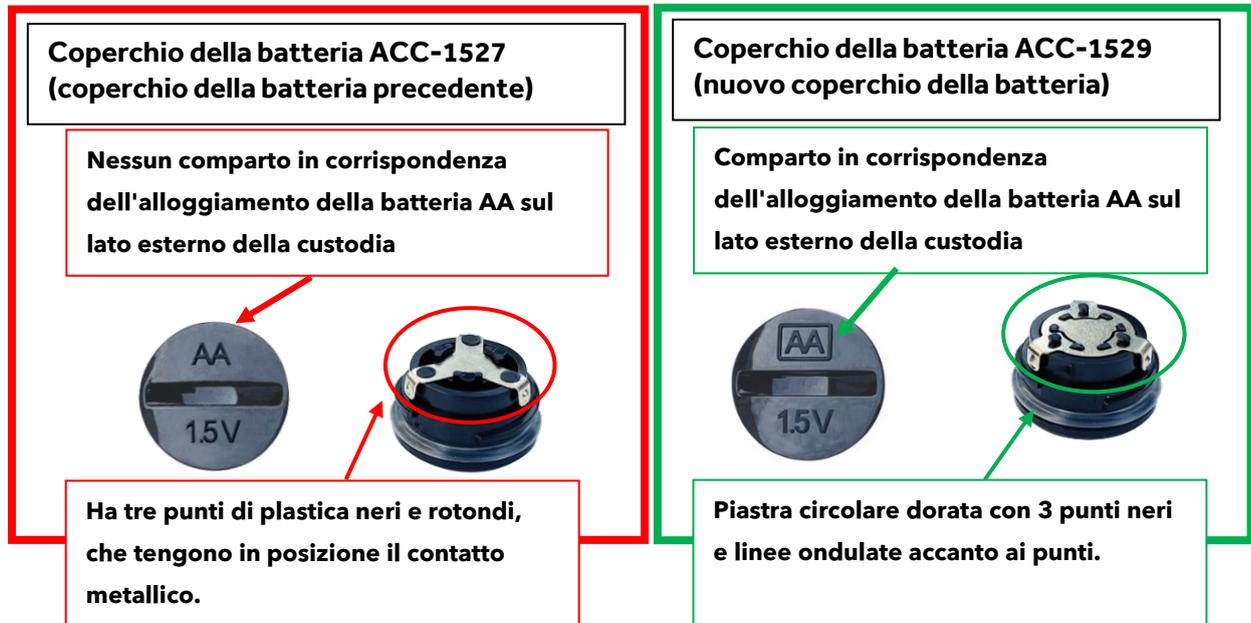
microinfusore con custodia precedente e quali sono i coperchi della batteria precedenti (numero di modello ACC-1527) utilizzando le immagini seguenti:

Il coperchio della batteria precedente (modello ACC-1527), utilizzato sui microinfusori per insulina con custodia precedente, presenta un problema di contatto che può determinare un collegamento non completo della batteria, con conseguente assenza di alimentazione per il microinfusore. Quando il microinfusore rileva l'assenza di alimentazione, viene generato l'allarme "Insert battery" ("Inserire la batteria") e **la somministrazione di insulina si interrompe immediatamente**. Dopo 10 minuti, il suono dell'allarme aumenterà fino a raggiungere il livello di una sirena e il **microinfusore si spegne**.

4. Smaltisca tutti i coperchi della batteria precedenti (numero di modello ACC-1527) del Suo microinfusore con custodia precedente. Non dovrà restituire nulla a Medtronic.
5. Installi il nuovo coperchio della batteria approvato (numero di modello ACC-1529) sul Suo **microinfusore con custodia precedente**.
6. Il coperchio della batteria fornito è per il Suo **microinfusore di insulina con custodia precedente** primario. Se sta utilizzando più di un **microinfusore con custodia precedente** interessato da questo problema, La preghiamo di contattare il nostro numero verde al numero 0800 633 333 per assistenza.
