AGGIORNAMENTO ALL'URGENTE AVVISO DI SICUREZZA SUL CAMPO

Coperchio della batteria del microinfusore di insulina della serie MiniMed™ 600 e 700

Riferimento Medtronic: FA1249

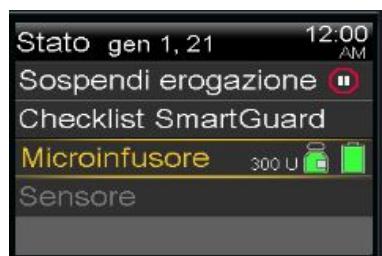
MiniMed™ 780G

3. Nella schermata Status (Stato), selezioni **Pump** (Microinfusore)

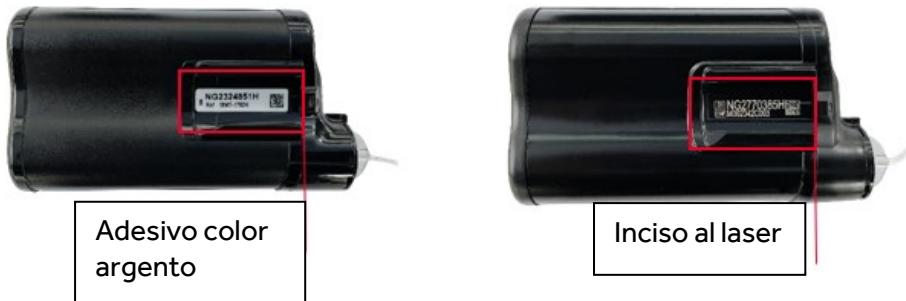
5. Un altro modo per identificare la nuova custodia del microinfusore consiste nel controllare il numero di serie sulla parte esterna del microinfusore. Il numero di serie si trova nella parte posteriore del microinfusore, al di sotto della clip per cintura. Il numero di serie del microinfusore con custodia nuova è inciso al laser sulla parte posteriore del dispositivo, mentre quello con custodia precedente lo riporta su un adesivo color argento.

Custodia del microinfusore precedente (sinistra) e microinfusore con la nuova custodia (destra)

I microinfusori con versione **Hardware** che inizia con **A2** o che hanno un numero di serie **inciso al laser** non sono interessati e non devono utilizzare il coperchio della batteria con numero di modello ACC-1529.

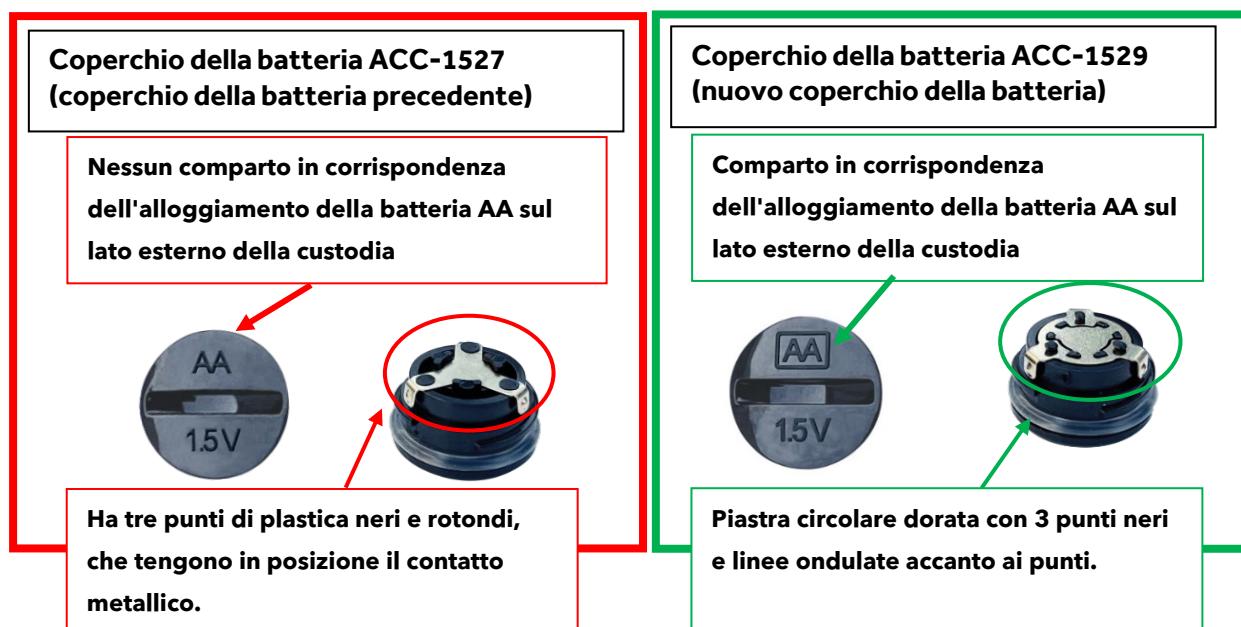
3. Osservi la parte inferiore e superiore di ciascun coperchio della batteria e identifichi quali sono i coperchi della batteria nuovi (numero di modello ACC-1529) del Suo **microinfusore con custodia precedente** e quali sono i coperchi della batteria precedenti (numero di modello ACC-1527) utilizzando le immagini seguenti:

4. Smaltisca tutti i coperchi della batteria precedenti (numero di modello ACC-1527) del Suo microinfusore con custodia precedente. Non dovrà restituire nulla a Medtronic.
5. Installi il nuovo coperchio della batteria approvato (numero di modello ACC-1529) sul Suo **microinfusore con custodia precedente**.

Il coperchio della batteria precedente (modello ACC-1527), utilizzato sui microinfusori per insulina con custodia precedente, presenta un problema di contatto che può determinare un collegamento non completo della batteria, con conseguente assenza di alimentazione per il microinfusore. Quando il microinfusore rileva l'assenza di alimentazione, viene generato l'allarme "Insert battery" ("Inserire la batteria") e **la somministrazione di insulina si interrompe immediatamente**. Dopo 10 minuti, il suono dell'allarme aumenterà fino a raggiungere il livello di una sirena e il **microinfusore si spegne**.
