**Betrifft: DRINGENDE KUNDENINFORMATION ZUR KORREKTURMASSNAHME IM FELD – Integra – Codman® CereLink® ICP-Monitor, Modell: 826820: Standardanzeige des ICP-Monitors – Kundeninformation zur Korrekturmaßnahme im Feld**

826820 – Codman® CereLink® ICP-Monitor  
Alle Seriennummern von CLK2111003 bis CLK2215542

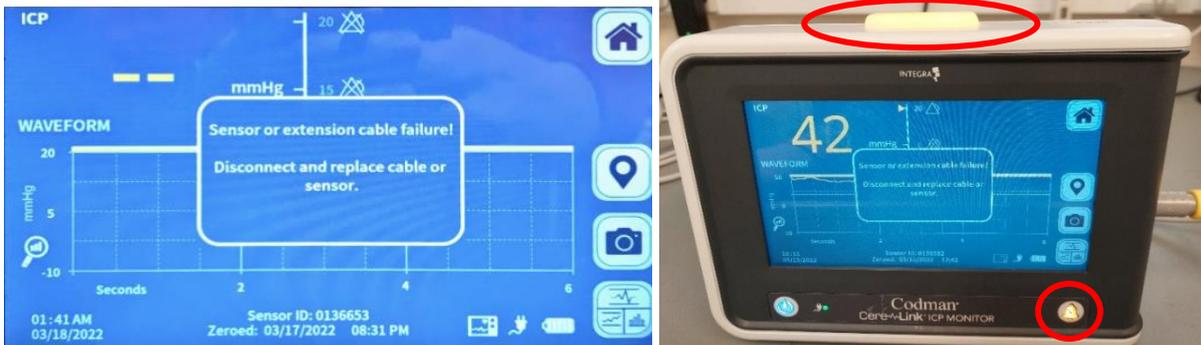
**Abbildungen 1 (links) und 2 (rechts): Visuelle Alarmer einschließlich Display- und Blinklichtalarm**

- In der klinischen Standardpraxis werden die Patienten konsequent am Bett überwacht, sodass es wahrscheinlicher ist, dass ein abnormaler ICP anhand der klinischen Untersuchung und anderer Vitalparameter erkannt wird.
- Akustische und visuelle Alarmer auf dem CereLink® ICP-Monitor werden bei Messbereichüberschreitungen ausgelöst, um den Benutzer über das Auftreten des Fehlermodus zu informieren (siehe Abbildungen 1 und 2).

\* „ Sensor- oder Verlängerungskabelfehler! Kabel oder Sensor trennen und austauschen.“

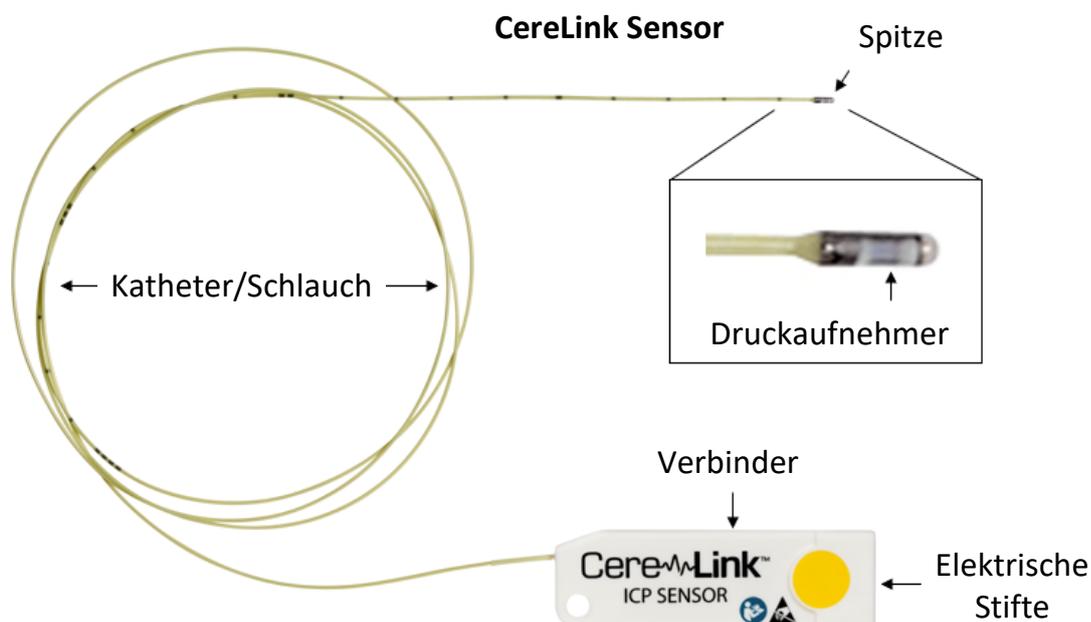
Der ICP-Sensor ist stets mit Vorsicht zu handhaben, um die Spitze vor Stößen zu schützen.

Den direkten Kontakt mit dem Druckaufnehmer (Sensorelement) an der Spitze des Geräts vermeiden.

Das Berühren der elektrischen Anschlussstifte des Sensors vermeiden.

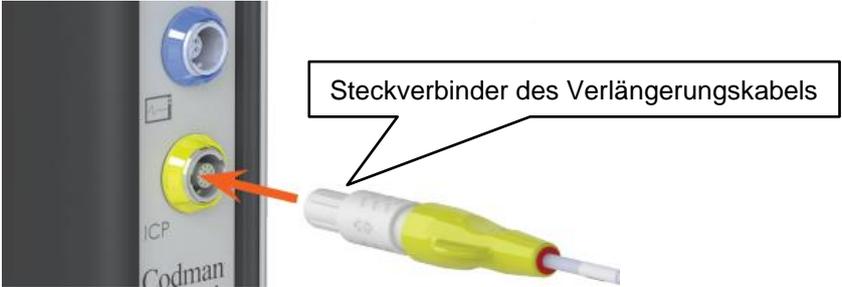
<p>Steckverbinder des Verlängerungskabels</p>

2.	<p>Sicherstellen, dass das CereLink® ICP-Verlängerungskabel korrekt an den CereLink® ICP-Monitor angeschlossen ist.</p> <ul style="list-style-type: none"> <li>• Der Steckverbinder und die Pfeile des Verlängerungskabels sollten nach vorne zeigen, in die gleiche Richtung wie der Bildschirm.</li> <li>• Den gelben Stecker in den gelben Anschluss drücken, bis ein Klicken zu hören ist.</li> </ul>

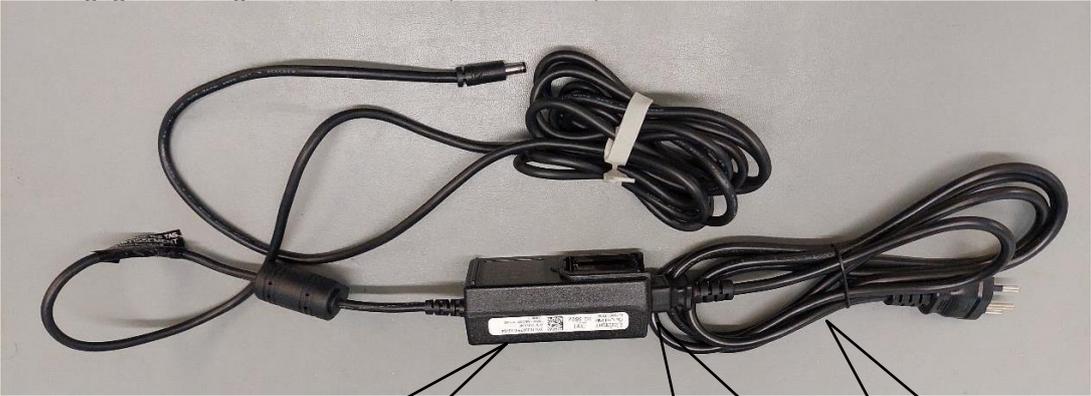
<p>Netzteil      Anschlusspunkt des Netzkabels an das Netzteil      Netzkabel</p>

5.	<p>Das CereLink® Netzteil ist im Lieferumfang des CereLink® Monitors enthalten. Die Verbindung zwischen dem CereLink Netzteil und der Steckdose ist in zwei Konfigurationen möglich: 1) ein Netzkabel oder 2) ein austauschbarer Stecker. Es ist darauf zu achten, dass beide ordnungsgemäß angeschlossen sind (siehe unten).</p>

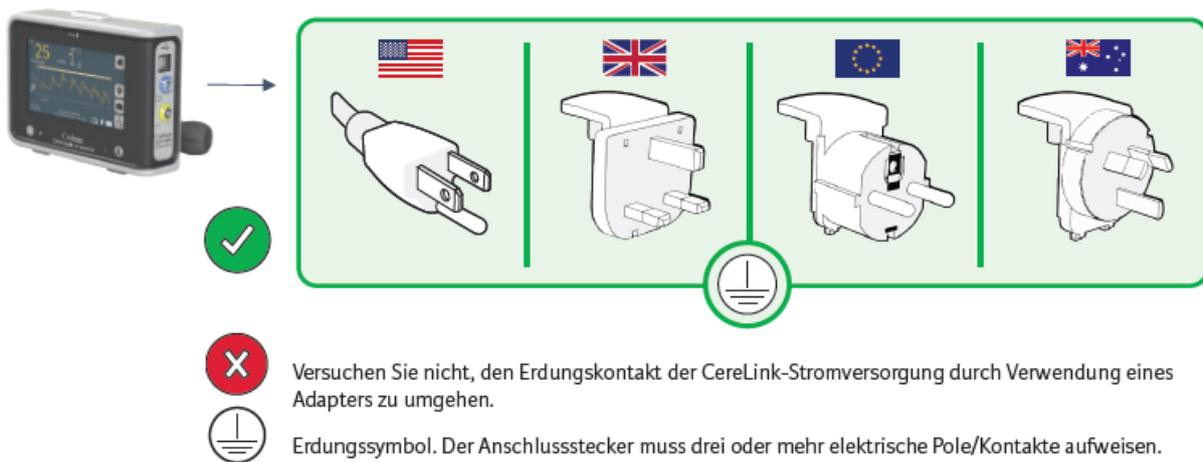
**Abbildung 3: Netzstecker**

3.	<p>Sicherstellen, dass ein CereLink® Netzteil verwendet wird (im Lieferumfang des Monitors enthalten; auch separat unter Produktcode 826826 erhältlich), und sicherstellen, dass das CereLink® Netzteil geerdet ist (d. h. überprüfen, ob der Stecker des CereLink® Netzteils unverändert ist und ordnungsgemäß an ein krankenhausherechtes System angeschlossen ist). Siehe Abbildung 3 unten.</p>

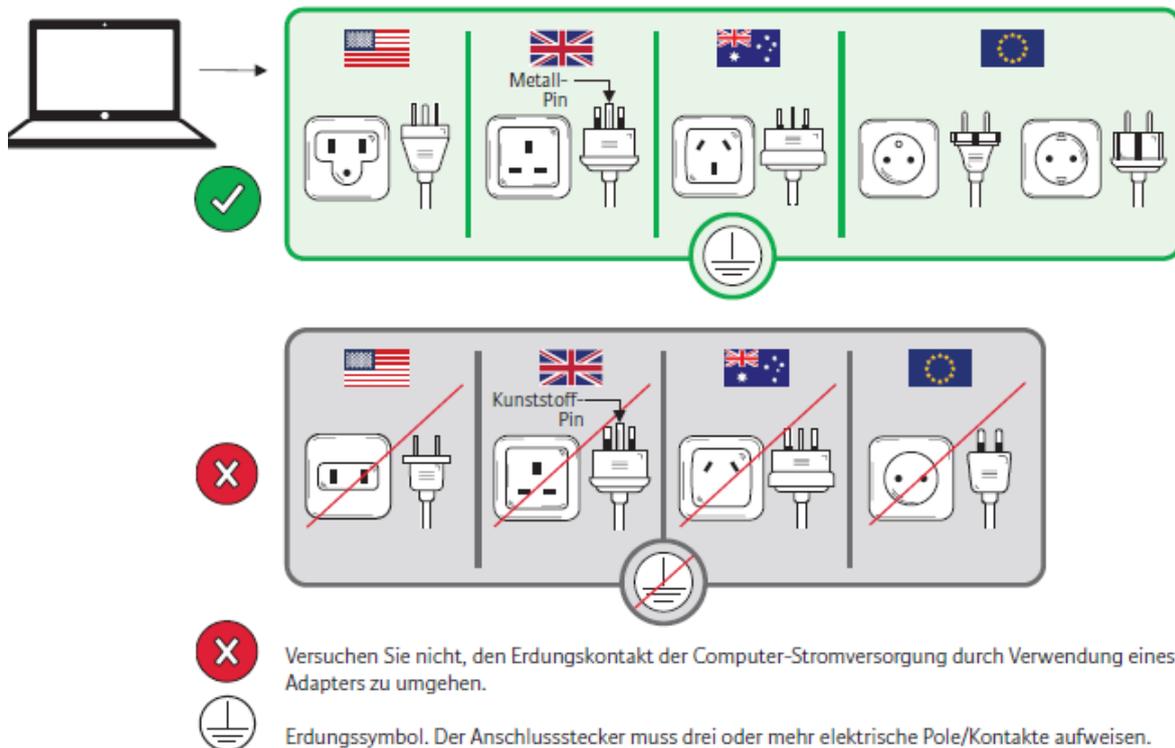
**Abbildung 4: Anschluss an die Stromversorgung**

4.	<p>Sicherstellen, dass der Patientenmonitor und alle Datenerfassungssysteme (z. B. ein Laptop) an eine ordnungsgemäß geerdete Stromversorgung angeschlossen sind. Siehe Abbildung 4 unten.</p>
