Oggetto: **URGENTE - AVVISO DI SICUREZZA SUL CAMPO** – Integra – Monitor ICP Codman® CereLink®, modello: 826820: impostazioni di lettura del monitor ICP – Avviso di sicurezza sul campo

826820 - Monitor ICP Codman® CereLink®  
Tutti i numeri di serie che vanno da CLK2111003 a CLK2215542

<b>1. Informazioni sull'Avviso di sicurezza sul campo (Field Safety Notice, FSN)</b>	
Numero di riferimento dell'FSN*	FSN-2022-HHE-006
Data dell'FSN*	22/06/2022
Nome del prodotto/dispositivo*	Monitor ICP Codman® CereLink®
Codice/i del prodotto	826820
Numero/i di lotto/di serie	Tutti i numeri di serie che vanno da CLK2111003 a CLK2215542

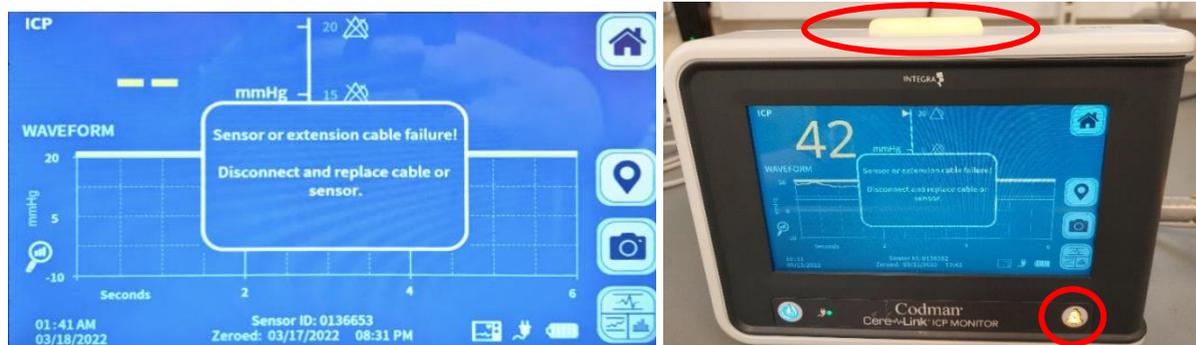
**Figure 1 (a sinistra) e 2 (a destra): allarmi visivi che comprendono un allarme visualizzato sul display e uno con la luce lampeggiante**

Integra ha ricevuto reclami associati alle "letture della PIC che passano a -50 mmHg" (letture che non rientrano nell'intervallo). Quando si verifica questo errore, sul monitor ICP appare il messaggio di sistema: "Sensor or extension cable failure!" (*Guasto sensore o cavo di prolunga!*). A partire da maggio 2022, a livello globale si sono verificati 67 reclami accompagnati da segnalazioni riguardanti il sistema CereLink®. 15 reclami relativi al sistema CereLink® includevano una segnalazione inerente a un ulteriore intervento chirurgico per il posizionamento di un nuovo sensore ICP. Questo è il caso peggiore segnalato, con un tasso di incidenza dello 0,54%. Fare riferimento alla sezione "Rischio per la salute" per ulteriori informazioni su questo danno, su tutti gli altri danni che possono verificarsi a causa di letture che non rientrano nell'intervallo e sulla loro rispettiva probabilità.

- in base alla pratica clinica standard, i pazienti vengono costantemente monitorati al lato del letto: in questo modo il rilevamento della PIC anomala è più probabile rispetto a quando si ricorre a un esame clinico e ad altri parametri vitali;
- sul monitor ICP CereLink® si attivano allarmi acustici e visivi per una lettura che non rientra nell'intervallo per informare l'operatore che la modalità guasto è attiva (Figure 1 e 2).

\*"Guasto del sensore o del cavo di estensione. Scollegare e sostituire il cavo o il sensore"

In caso di lettura che non rientra nell'intervallo, attenersi alle tecniche di individuazione e risoluzione dei problemi descritte di seguito. Se il problema persiste, contattare il proprio rappresentante delle vendite Integra.

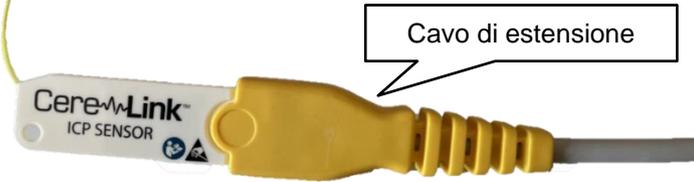
<p>Cavo di estensione</p>

1.	<p>Assicurarsi che il sensore ICP CereLink® sia collegato correttamente (inserito correttamente) nel cavo di estensione ICP CereLink® (incluso con il monitor; disponibile anche separatamente con il codice prodotto 826845).</p>

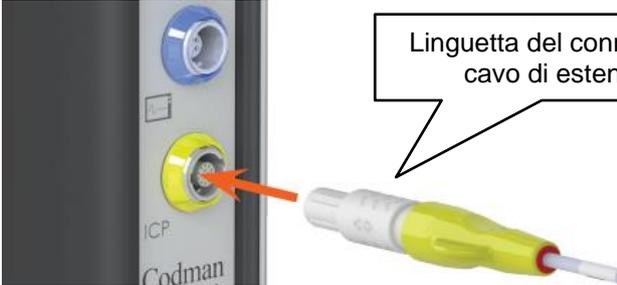
<p>Linguetta del connettore del cavo di estensione</p>

2.	<p>Assicurarsi che il cavo di estensione ICP CereLink® sia collegato correttamente al monitor ICP CereLink®.</p> <ul style="list-style-type: none"> <li>• La linguetta e le frecce del connettore del cavo di estensione devono essere rivolte in avanti, nella stessa direzione dello schermo del monitor.</li> <li>• Spingere il connettore giallo nella porta gialla fino a udire “clic”.</li> </ul>

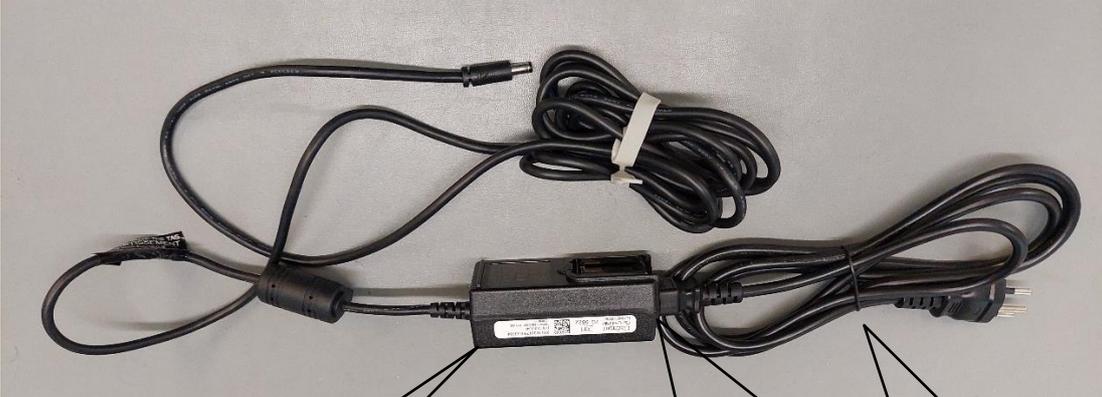
<p>Alimentatore</p> <p>Punto di collegamento del cavo di alimentazione all'alimentatore</p> <p>Cavo di alimentazione</p>

5.	<p>L'alimentatore CereLink® è fornito insieme al monitor CereLink®. Il collegamento tra l'alimentatore CereLink e la presa è fornito in due configurazioni: 1) un cavo di alimentazione o 2) una presa sostituibile. Assicurarsi che entrambi siano collegati correttamente (vedere qui sotto).</p>

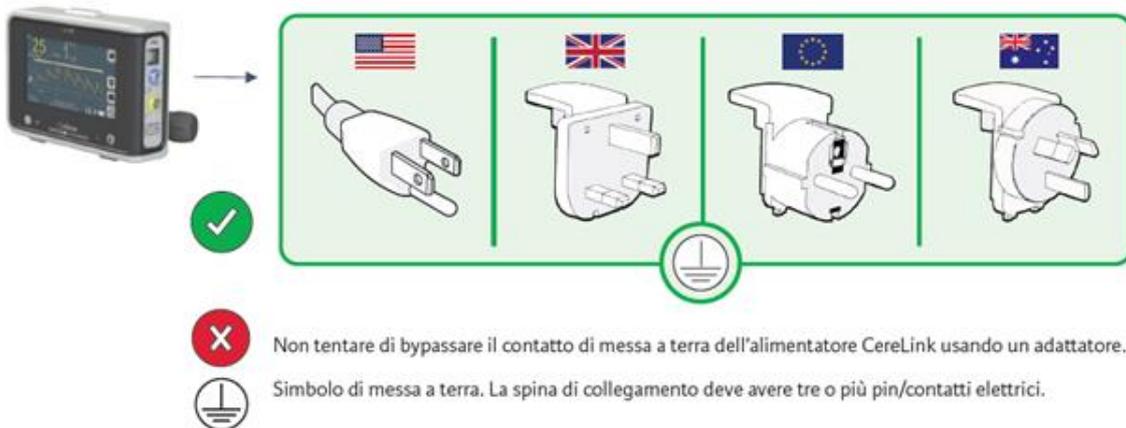
**Figura 3: spina dell'alimentatore**

3.	<p>Assicurarsi di utilizzare un alimentatore CereLink® (incluso con il monitor; disponibile anche separatamente con il codice prodotto 826826) e assicurarsi che l'alimentatore CereLink® sia messo a terra (ad es., confermare che la presa dell'alimentatore CereLink® non sia modificata e che sia collegata correttamente a un sistema di tipo ospedaliero). Vedere la Figura 3 qui sotto.</p>

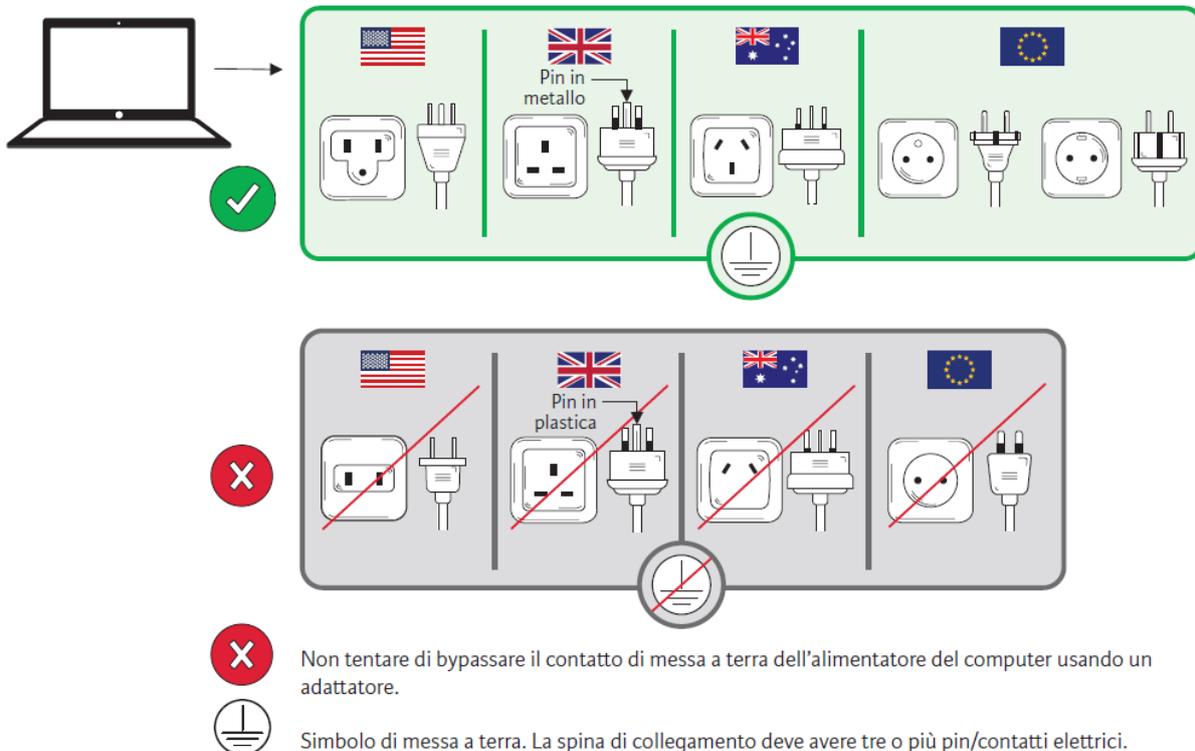
**Figura 4: collegamento dell'alimentatore**

4.	<p>Assicurarsi che il monitor del paziente e i sistemi di acquisizione dati (come un laptop) siano collegati a un alimentatore adeguatamente messo a terra. Vedere la Figura 4 qui sotto.</p>
