## AVIS URGENT DE SÉCURITÉ SUR LE TERRAIN

Microscopes opératoires : M530 OHX, PROvido, Proveo 8  
Identificateur FSCA : CAPA-LIS-MD-22-001  
Remplacement du bloc d'alimentation

Heerbrugg, le 22 novembre 2022  
Leica Microsystems (Schweiz) AG

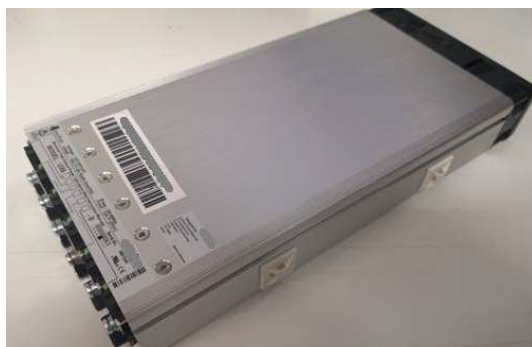
Ces insuffisances du processus ont entraîné une surchauffe de l'alimentation électrique due à la surcharge des composants internes.

Par conséquent, la surcharge des composants internes peut provoquer la panne d'un composant spécifique, ce qui entraîne l'arrêt inattendu de l'appareil.

Cet arrêt résulte de l'interruption de l'alimentation en énergie causée par un composant défectueux à l'intérieur du bloc d'alimentation.

Figure 1: Bloc d'alimentation non conforme

Figure 2: Composant défectueux

Par mesure de précaution, Leica Microsystems a choisi de lancer une action corrective de sécurité sur le terrain pour remplacer le bloc d'alimentation concerné sur tous les microscopes opératoires M530 OHX, PROvido et Proveo 8 livrés entre le 1er décembre 2021 et le 23 août 2022. La pièce de rechange permettra de s'assurer que les systèmes concernés ne développeront pas cette défaillance et que le système fonctionnera conformément aux spécifications.
