AVIS URGENT DE SÉCURITÉ SUR LE TERRAIN

Microscopes opératoires : M530 OHX, PROvido, Proveo 8
Identificateur FSCA : CAPA-LIS-MD-22-001
Remplacement du bloc d'alimentation

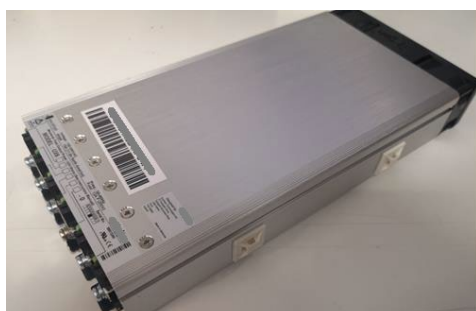
Ces insuffisances du processus ont entraîné une surchauffe de l'alimentation électrique due à la surcharge des composants internes.

Par conséquent, la surcharge des composants internes peut provoquer la panne d'un composant spécifique, ce qui entraîne l'arrêt inattendu de l'appareil.

Cet arrêt résulte de l'interruption de l'alimentation en énergie causée par un composant défectueux à l'intérieur du bloc d'alimentation.

Figure 1: Bloc d'alimentation non conforme

Figure 2: Composant défectueux

Par souci de précaution, Leica Microsystems a entrepris une action corrective de sécurité sur le terrain afin de remplacer le bloc d'alimentation concerné sur tous les microscopes opératoires M530 OHX, PROvido et Proveo 8 potentiellement concernés, livrés entre le 1er décembre 2021 et le 25 août 2023. La pièce de rechange permettra de s'assurer que les systèmes concernés ne développeront pas cette défaillance et que le système fonctionnera conformément aux spécifications.

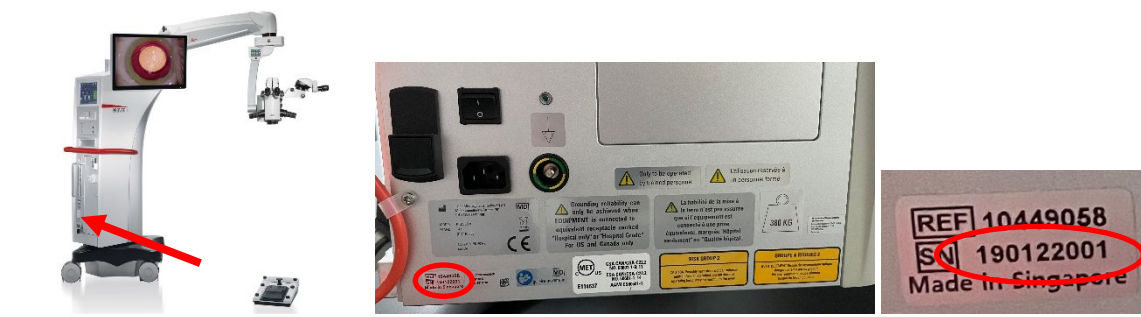
Proveo 8

Le numéro de série de votre appareil correspond au nombre à 8 ou 9 chiffres qui figure sur l'étiquette de fabrication à côté du symbole [SN] et en dessous du numéro [REF], comme illustré dans les exemples d'images ci-dessous.
