**URGENT - AVIS DE SÉCURITÉ**

Référence FSCA : FSCA 745922 - Kit HLS et PLS - Barrière stérile potentiellement compromise

Le kit HLS Advanced et le kit PLS sont conçus pour être utilisés dans un circuit extracorporel pour l'assistance circulatoire pulmonaire et/ou cardiaque.

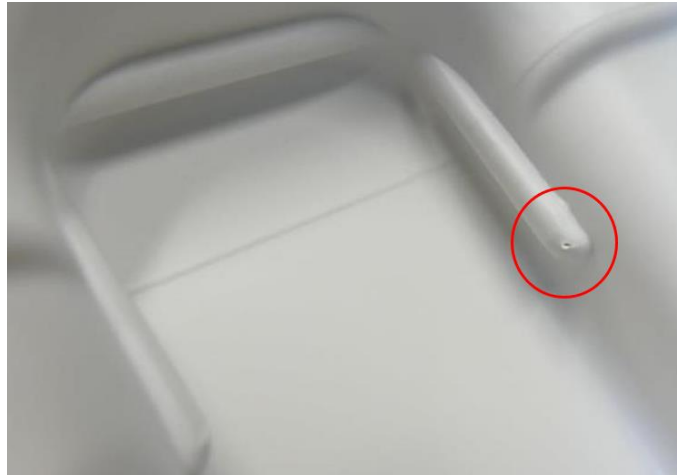
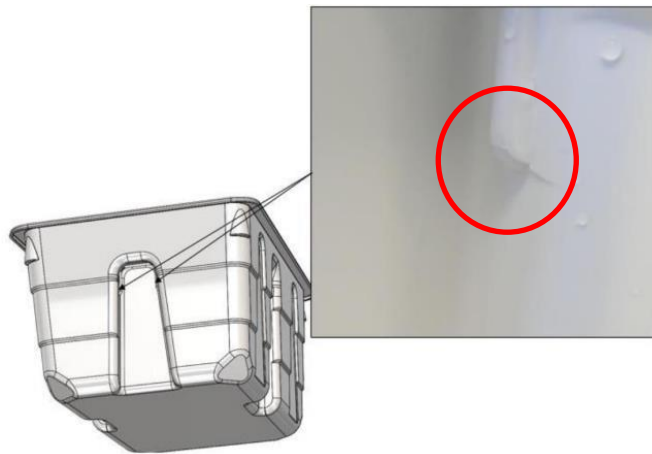
Image de défaut 1 (HLS+PLS) : endommagement de l'emballage primaire (Intellipack) dû à une erreur dans le processus de production

Dans le cadre des tests d'intégrité du système de barrière stérile, MCP a détecté un défaut (traces de contrainte et fissures visibles) dans la coque d'emballage Intellipack qui s'est produit pendant la production. Ce défaut peut compromettre l'intégrité de la barrière stérile des kits HLS/PLS.

Zone de la coque d'emballage Intellipack dans laquelle le défaut a été détecté avec un exemple de fissure

Mesure corrective (lancée le 7 mars 2023) : Modification du processus de production et introduction d'un contrôle à 100 %.

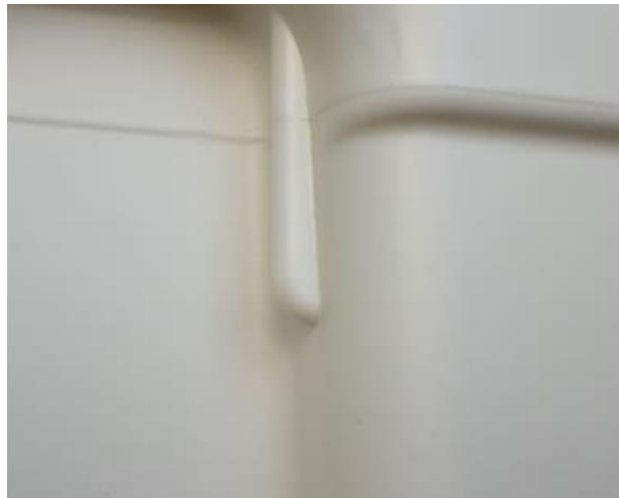
Coque d'emballage Intellipack intacte

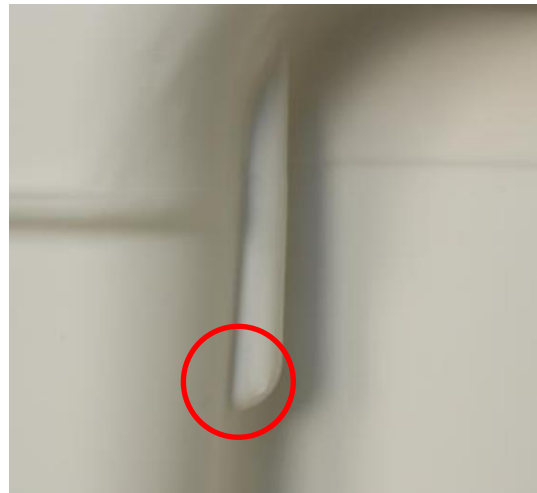
Traces de contrainte blanches sur la coque d'emballage Intellipack

- Inspectez visuellement l'emballage primaire et vérifiez l'absence de traces de contrainte visibles ou de dommages sur l'emballage. En cas de traces

de contrainte visibles sur l'emballage, ne pas utiliser le produit et le renvoyer contre un remplacement ou un avoir. Reportez-vous à l'Annexe II pour obtenir des instructions détaillées sur la manière de vérifier les échantillons de défauts de vos produits.

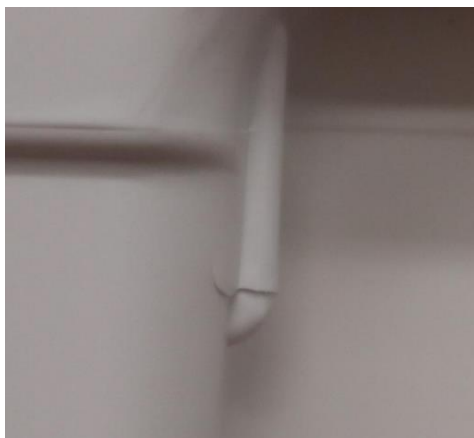
Exemple de fissure sur une coque d'emballage Intellipack

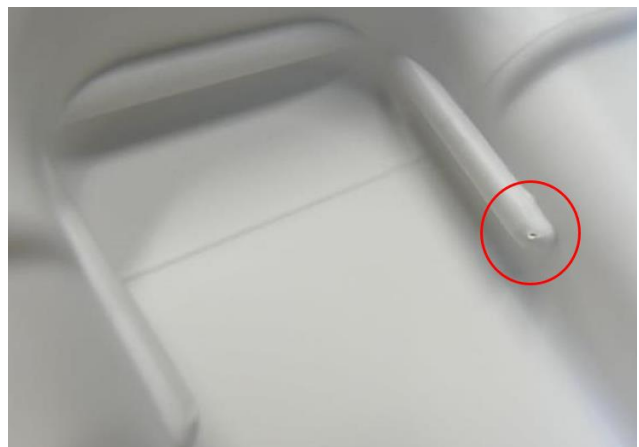
Exemple de fissure sur une coque d'emballage Intellipack

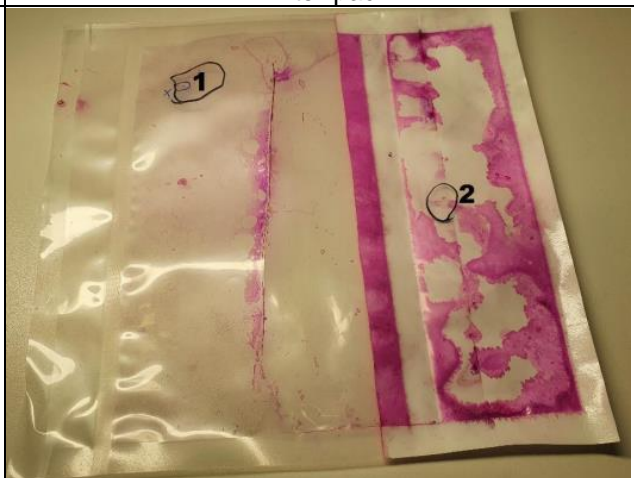
Image de défaut 2 (HLS) : Dommages sur l'emballage secondaire causés par une erreur dans le processus de production en combinaison avec des conditions de transport les plus défavorables.

Endommagement du composant sachet Tyvek. La combinaison des erreurs de processus de production et des conditions de transport peut entraîner la perforation de l'emballage secondaire. Ce dommage pourrait compromettre l'intégrité de la barrière stérile secondaire du kit HLS/PLS.

(L'image est fournie uniquement à des fins de visualisation dans des conditions de laboratoire et a été insérée aux fins de parfaite information.)

Mesure corrective (lancée le 7 mars 2023) :  
Modification du processus d'emballage et introduction d'un contrôle à 100 %.
