DRINGENDE Sicherheitsmitteilung

Tempus Pro Monitor
Probleme in Bezug auf das Eindringen von Flüssigkeit und die grundlegende Sicherheit

März 2023

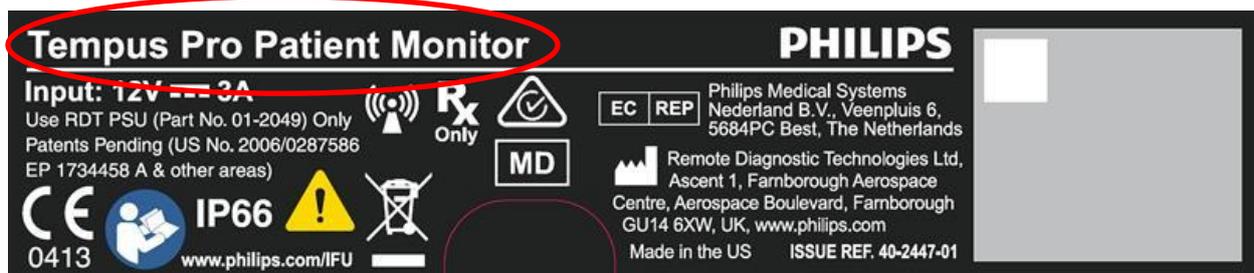
Diese Korrekturmaßnahme betrifft alle Tempus Pro Monitore. Die Teilenummern des Tempus Pro lauten: 00-1004, 00-1004-R, 00-1007, 00-1007-R, 00-1024-R und 00-1026-R. Tempus Pro Monitore können anhand eines Etiketts auf der Rückseite des Geräts identifiziert werden. Nachfolgend finden Sie ein Beispiel:

Die Teilenummer (REF) und die Seriennummer (SN) sind in dem grauen Feld aufgedruckt.
