Sicherheitsmitteilung
Aktualisierung der Benachrichtigung
CombiDiagnost R90 und ProxiDiagnost N90

Beschädigung von Komponenten durch Kurzschluss und Anhalten des Tisches aufgrund eines defekten Tischplattenkabels

März 2023

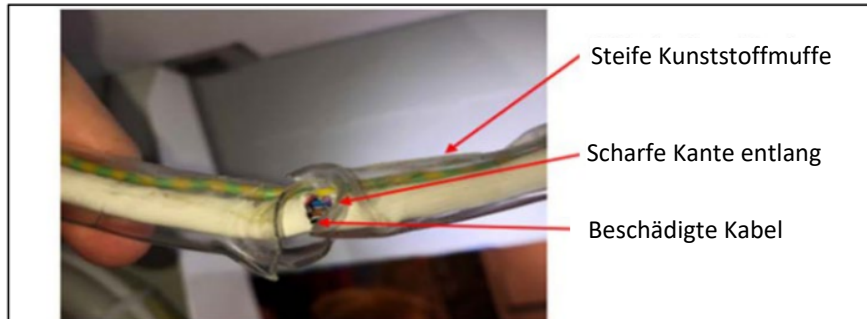
Abbildung 1. Foto eines beschädigten Kabels

Beim Tisch des ProxiDiagnost N90 befindet sich unter der Tischplatte ein Kabel, das von einer Kunststoffmuffe umgeben ist, die aufplatzen und das Kabel dabei beschädigen kann (siehe Abbildung 1). Wenn das Tischplattenkabel beschädigt wird oder bricht, ist der Anwender möglicherweise nicht mehr in der Lage, Neigebewegungen des Tisches durchzuführen. Wenn das Kabel bricht, wird der Bremsmechanismus freigegeben; das System ist jedoch in alle Richtungen gewichtsausgeglichen, wodurch eine Bewegung des Tisches verhindert wird. Es ist immer noch möglich, den Tisch mit dem Neigungsschalter zurück in die 0°-Position zu versetzen und den Patienten gefahrlos vom Tisch zu entfernen.

Ein Kundendiensttechniker von Philips wird Kundeneinrichtungen mit betroffenen Geräten besuchen und das Tischplattenkabel austauschen, um ein Auftreten des Problems zu verhindern.

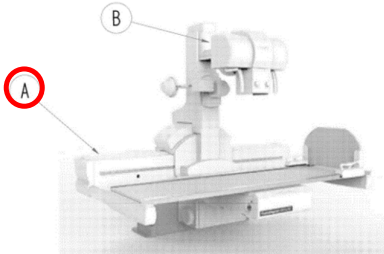
<p>CombiDiagnost R90</p>	<p>709030 709031</p>

Der Modellname, die Modellnummer (REF) und die Seriennummer (SN) der betroffenen Systeme sind in Anhang A aufgeführt. Der Modellname, die Modellnummer (REF) und die Seriennummer (SN) sind auf dem Typenschild angegeben, wie in Abbildung 2 dargestellt. Die Position des Typenschildes wird in Abbildung 3 gezeigt.

Abbildung 3. Position des Typenschilds
