## **Neue Sicherheitsanweisung** **Dringende Sicherheitskorrekturmaßnahme für Medizinprodukte –** **Mögliche lockere Instrumentenhalterung bei da Vinci X- und Xi** **Systemen (ISIFA2022-14-C)**

## ISIFA2022-14-C - Anhang A : Anweisung zur Überprüfung der Instrumentenhalterung

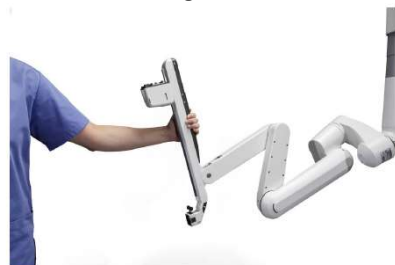
| | <p><b>Abbildung 2:</b> Abbildung zeigt, wie der USM/Arm bei der manuellen Positionierung richtig gehalten wird.</p> <ul style="list-style-type: none"> <li>• Wenn Instrumente nicht auf präzise und kontrollierte Art gehandhabt werden können, kontaktieren Sie umgehend den technischen Support von Intuitive, um Gewebeverletzungen zu vermeiden.</li> </ul> <p><b><u>Im Rahmen dieser Sicherheitsanweisung führen Sie bitte die folgenden Standardmaßnahmen durch:</u></b></p> <ul style="list-style-type: none"> <li>• Stellen Sie sicher, dass diese Mitteilung an alle Personen weitergeleitet wird, die in Ihrem Unternehmen oder in den Bereichen, in denen die potenziell betroffenen Produkte eingesetzt werden, davon Kenntnis haben.</li> <li>• <b>Füllen Sie das beigefügte Rückmeldungsformular bitte umgehend aus</b> und senden Sie es, wie auf dem Formular angegeben, per E-Mail an Intuitive,.</li> <li>• <b>Bitte legen Sie eine Kopie dieses Schreibens jeweils bei Ihrem betroffenen System ab.</b></li> <li>• <b>Bitte bewahren Sie eine Kopie dieses Schreibens sowie des Rückmeldungsformulars für Ihre Unterlagen auf.</b></li> <li>• Bitte Informieren Sie Intuitive mit Hilfe des üblichen Reklamationsverfahrens über alle schwerwiegende Vorkommnisse* oder Qualitätsprobleme im Zusammenhang mit der Verwendung der betroffenen Produkte.</li> <li>• Darüber hinaus sollten Sie bei schwerwiegenden Vorkommnissen* oder Qualitätsproblemen Ihrem Standard-Meldeverfahren an Ihre Gesundheits-behörde folgen.</li> <li>• <u>Für Kunden in der Schweiz:</u><br/>Schwerwiegende Vorkommnisse im Zusammenhang mit der Verwendung der betroffener Produkte sind Swissmedic mit dem entsprechenden Formular zu melden, das elektronisch und in maschinenlesbarer Form an <a href="mailto:materiovigilance@swissmedic.ch">materiovigilance@swissmedic.ch</a> zu übermitteln ist.</li> </ul> |

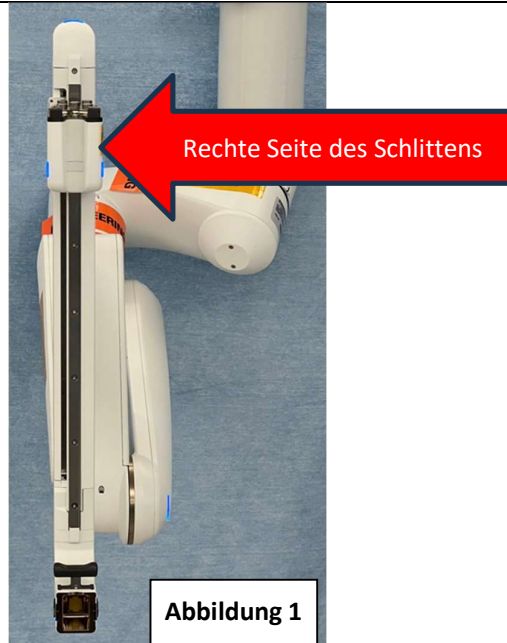
Richten Sie alle Arme des Patientenwagens von der eingeklappten Position aus so aus, dass sich die Arme der Instrumente in der vertikalen Position befinden (Abbildung 1). Mit Blick auf die Säule des Patientenwagens identifizieren Sie die rechte Seite der Instrumentenhalterung, wie in Abbildung 1 durch den Pfeil gekennzeichnet.

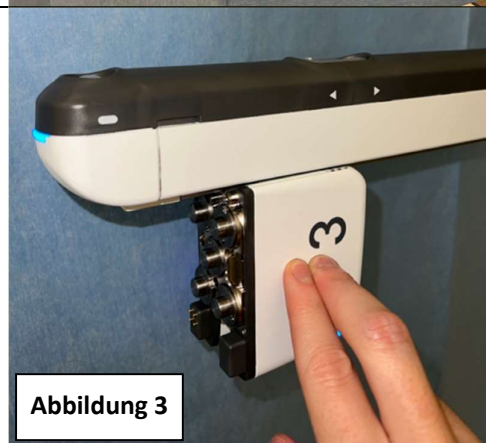
Üben Sie mit nur zwei Fingern mäßigen Druck auf die Mitte der Instrumentenhalterung auf der rechten Seite aus, wie in Abbildung 3 gezeigt. **Dies muss auf der rechten Seite der Instrumentenhalterung erfolgen, wie in Abbildung 1 dargestellt.** Der Arm wird sich möglicherweise bewegen. Wenn es zu Bewegungen kommt, stabilisieren Sie den Arm, um Kollisionen mit dem Anwender oder anderen Armen zu vermeiden.
