Sicherheitsinformation

Eingeschränkte Nutzung der Behandlungsstühle 500 XLE mit den Seriennummern 2000-4506

Anlage zu: Sicherheitsinformation-Behandlungsstühle 500 XLE-SN 2000-4506-31.05.2023

Ergänzende Anwendungshinweise zu den Abschnitten
Wartung, Ersatzteilliste und Austausch einer Komponente

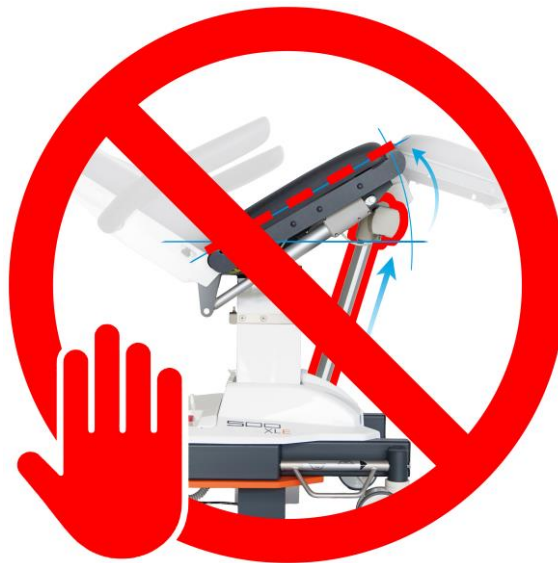
VERBOTEN - Kritische Lagerungspositionen!

VERBOTEN! Die Schrägstellung des Sitzteils durch Ausfahren des Sitzteilantriebs ist verboten. Eingespeicherte Memory-Positionen müssen angepasst werden.

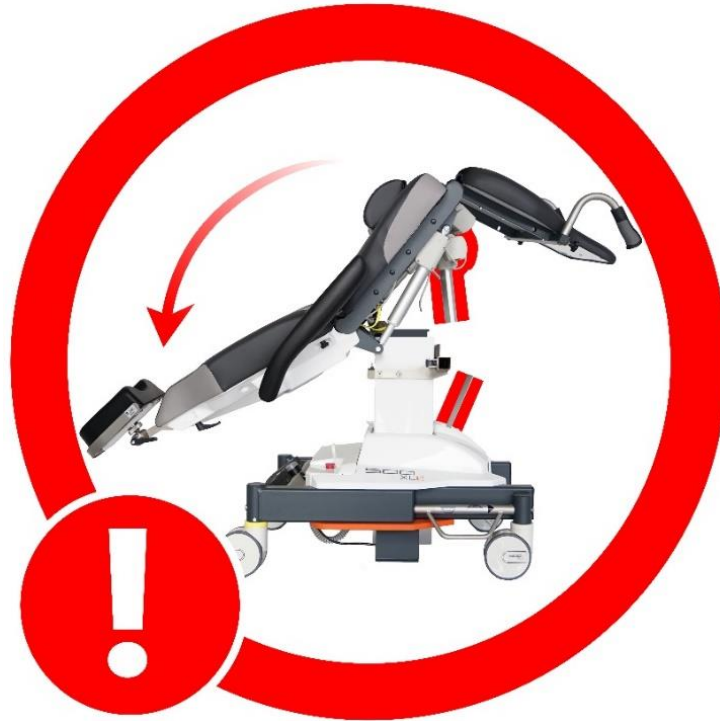
ACHTUNG - WORST CASE!

Bei Nicht-Einhalten der sicheren Lagerungspositionen kann es im „worst case“ zu einer Trennung des Sitzantriebes kommen.

Uns liegen Informationen vor, dass nach mehrjähriger Nutzung die vorgesehene Lebensdauer des Sitzteilantriebs verkürzt sein kann. Dabei kommt es zu einer verschleißbedingten Reduzierung der Selbsthemmung der Sitzteilantriebe, die in den oben genannten Behandlungsstühlen werksseitig verbaut sind (Herstelldaten zwischen 2012-10 bis 2020-07). Es ist von einer ungewöhnlich starken Beanspruchung durch verschiedene Verschlechterungsparameter (Kollisionsfahrten, falsches Anheben beim Transport, nicht bestimmungsgemäßer Gebrauch) auszugehen. Ein potentiell erhöhter Verschleiß bzw. Vorschädigungen des Sitzantriebs können unter Umständen unentdeckt bleiben, insbesondere wenn die empfohlenen Wartungen der Behandlungsstühle nicht oder nur mangelhaft durchgeführt worden sind.

Das Nachfolgemodell des Antriebs besitzt eine technisch weiterentwickelte Selbsthemmung des Motors und einen mechanischen Endanschlag. Das Risiko, dass der Sitzantrieb verschleißbedingt seine Endposition bei gekipptem Sitzteil überfährt ist dann absolut minimiert.

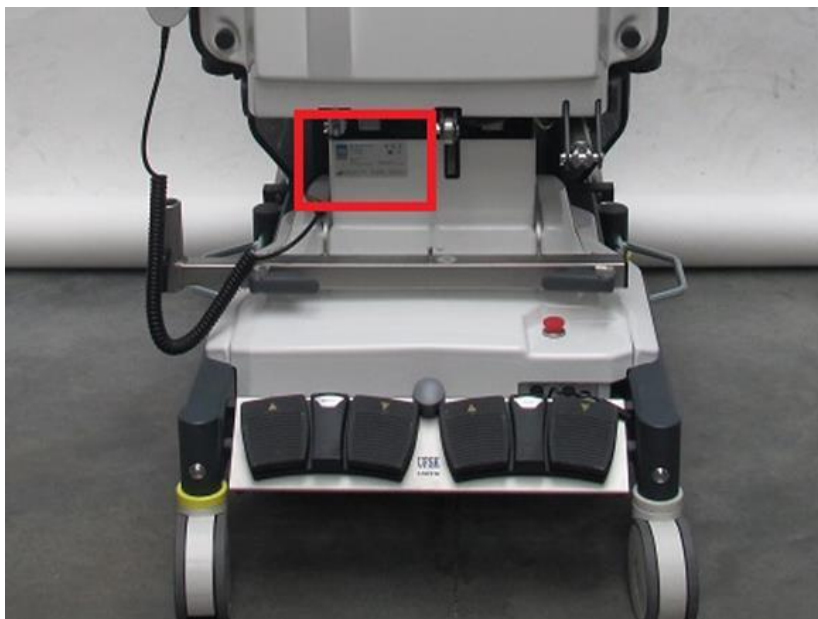
Wo ist das Typenschild mit der Seriennummer (SN)?

Hier finden Sie das Typenschild des Behandlungstuhles 500 XLE.
Identifizieren Sie die SN-Nummer! **Nur der SN-Kreis von SN 2000 - 4506 ist betroffen!**

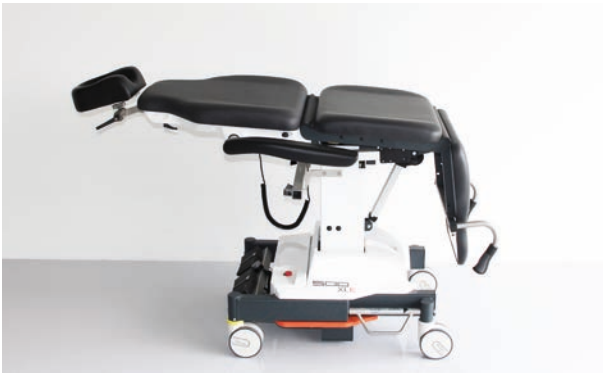
1. Behandlungsstuhl ganz nach oben fahren.

Um den Sitzantrieb auszutauschen, fahren Sie bitte den Stuhl ganz nach oben in die höchste Position und bewegen die Rückenlehne des Stuhls in die horizontale Position, damit das Sitzkissen entfernt werden kann.

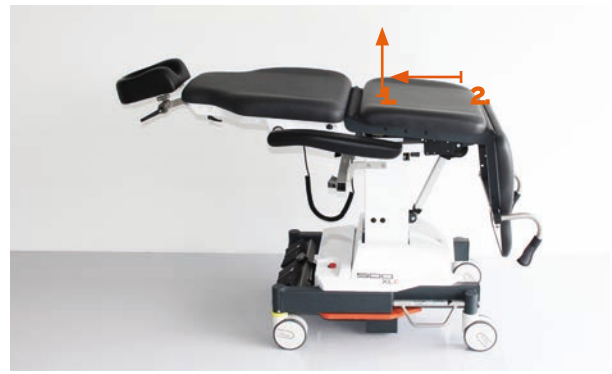
2. Sitzpolster an der mit 1 markierten Seite nach oben ausrasten, dann in Richtung Rückenteil (2) heraus schieben.

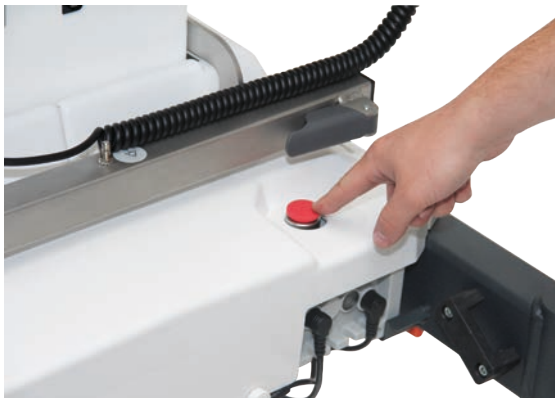
3. Not-Aus Knopf drücken.

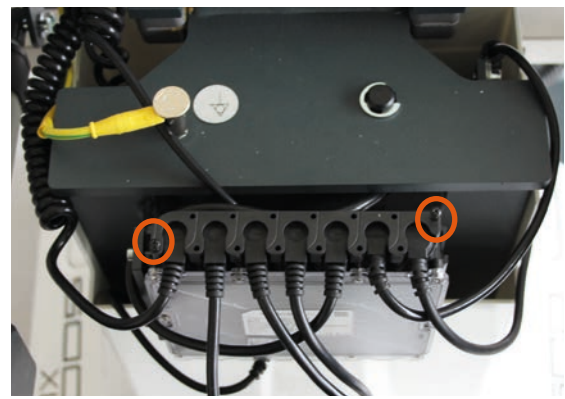
4. Schrauben (rot markiert) lösen und Abdeckung entfernen.

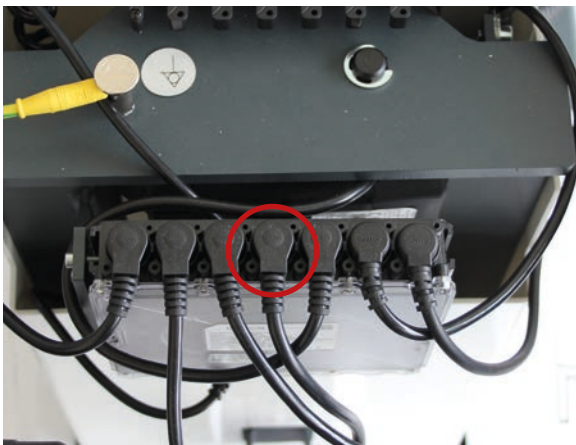
5. Stecker-Sitzantrieb heraus ziehen.

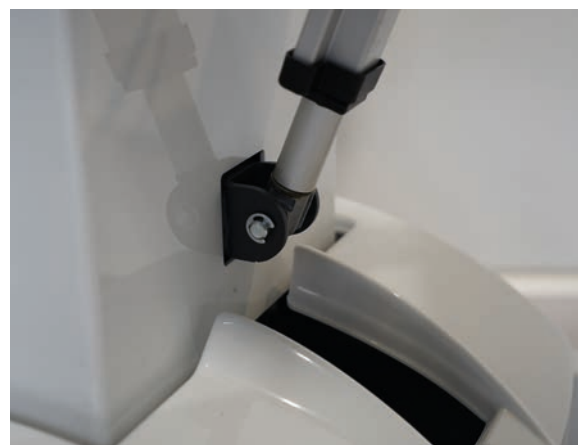
6. Sicherungsclip unten...

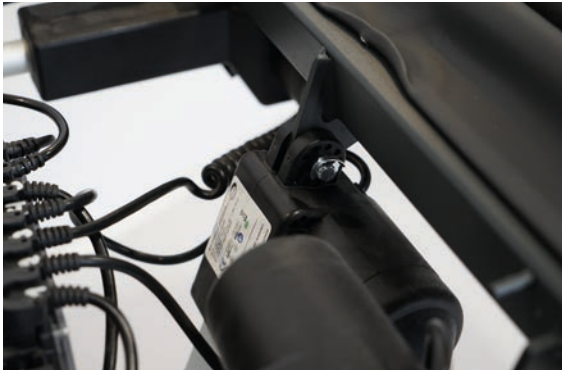
7. ...und oben mit einem Schraubenzieher entfernen.

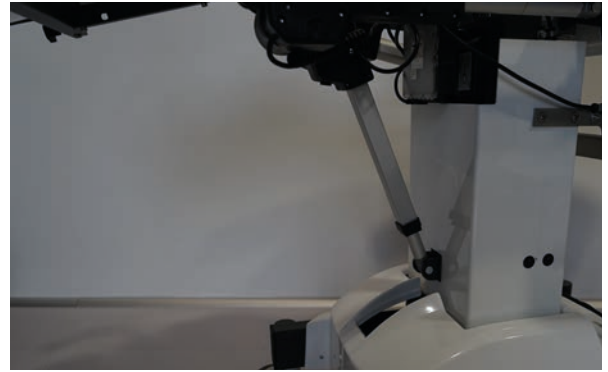
8. **Achtung:** Kippgefahr!
Vorsicht: Verletzungsgefahr!
Oberrahmen mit der Hand halten und beide Bolzen entfernen. Schwarze Beilagscheiben nicht verlieren.

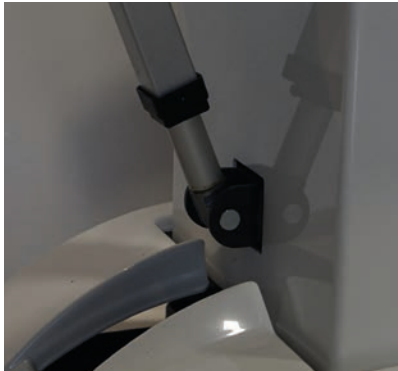
SN 2603-4506

- 9.a. Antrieb entnehmen, neuen Antrieb mit beiden Bolzen inkl. der zwei (2) schwarzen Beilagscheiben mittig montieren, d.h. auf beiden Seiten des Gabelkopfes ist jeweils eine (1) Beilagscheibe anzubringen.

Beachten Sie die zwei unterschiedlichen Längen der Bolzen.

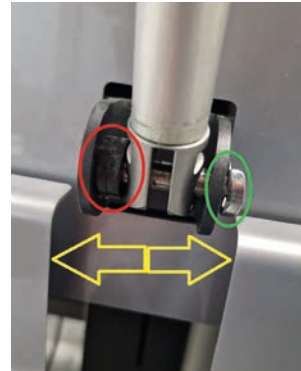
- 9.b. Antrieb entnehmen, neuen Antrieb mit beiden Bolzen inkl. der zwei (2) schwarzen Beilagscheiben **außermittig** (!) montieren, d.h. beide **Beilagscheiben** sind links in Frontansicht zum Stuhl anzubringen. Anschließend Sitzantrieb ganz einfahren und Hubsäule langsam nach unten fahren.

Verstellung hinsichtlich Kollisionsfahrt (gelbe Pfeile) überprüfen, gegebenenfalls linke und rechte Verkleidung ausrichten! Auf korrekten Sitz des **Clips** achten.

Die Abbildungen zeigen den Behandlungsstuhl Art.Nr.: 1500 0006 ab SN 3000 (weiße Fahrwerksverkleidung). Die Vorgängerversion Art.Nr.: 1500 0004 (SN 2000-2999) hat eine graue Fahrwerksverkleidung. Die Behandlungsstühle mit SN 2000-2602 erfordern eine geringfügig abgewandelte Montage des Sitzantriebs (siehe Bild gb).

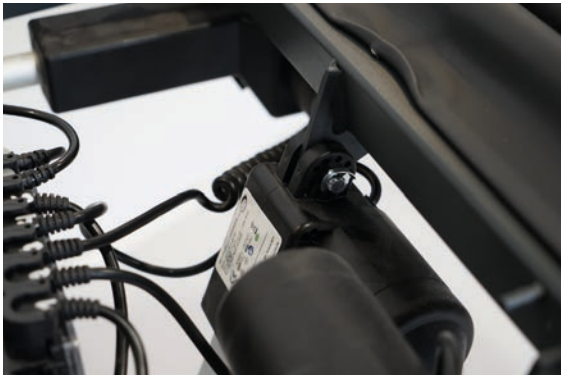
- 10.** Beide Bolzen mit den Clips sichern.

Unterer und oberer Clip sind unterschiedlich.

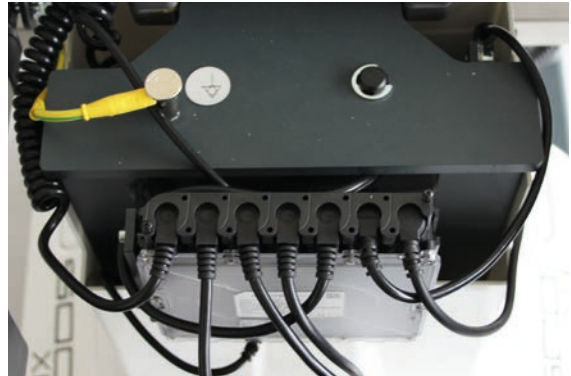
- 11.** Sitzantrieb in Steuerung einstecken...

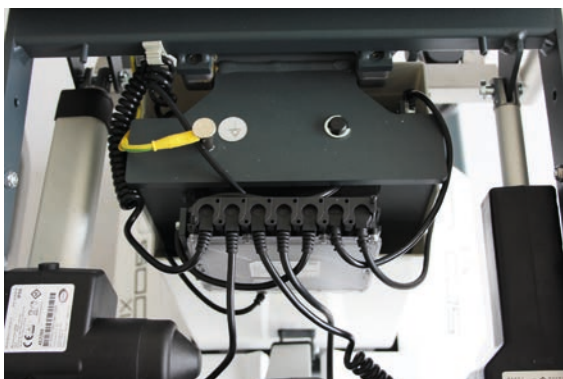
- 12.** ...und Abdeckung aufschrauben.

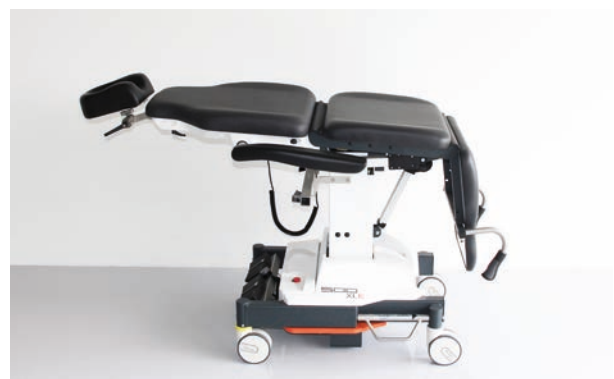
- 13.** Sitzteilpolster wieder einbauen.
Drehen Sie den Notausschalter im Uhrzeigersinn, um ihn zu lösen.

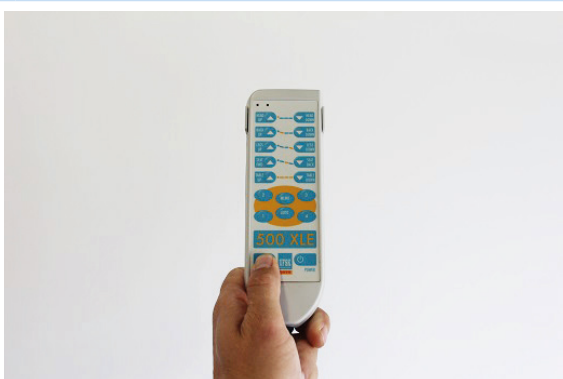
- 14.** Anweisungen zum Einschalten und Initialisieren des Behandlungsstuhls:
Bitte halten Sie die Auto-Taste 2 Sekunden lang gedrückt und drücken dann die Reset-Taste.
Führen Sie anschließend einen Funktionstest durch, ob alle Verstellfunktionen wieder einwandfrei funktionieren.
