Information sur la sécurité

Utilisation limitée des fauteuils de soins 500 XLE avec les numéros de série 2000-4506

Annexe à : Information de sécurité-Fauteuils de soins 500 XLE-SN 2000-4506-31.05.2023

Remarques d'application complémentaires aux paragraphes Maintenance,
Liste des pièces de rechange et Remplacement d'un composant

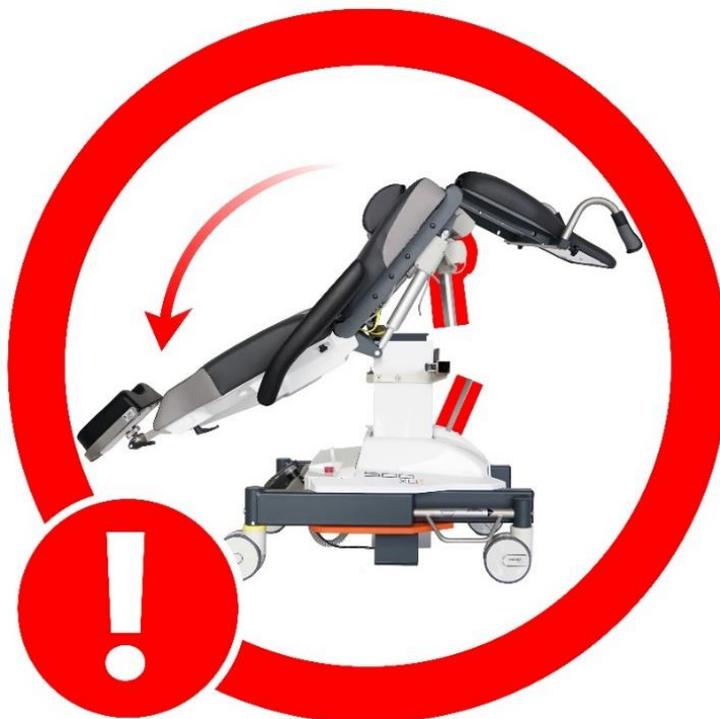
ATTENTION - PIRE CAS!

Le non-respect des positions de sécurité peut entraîner, dans le "pire des cas", une séparation du mécanisme d'entraînement du siège.

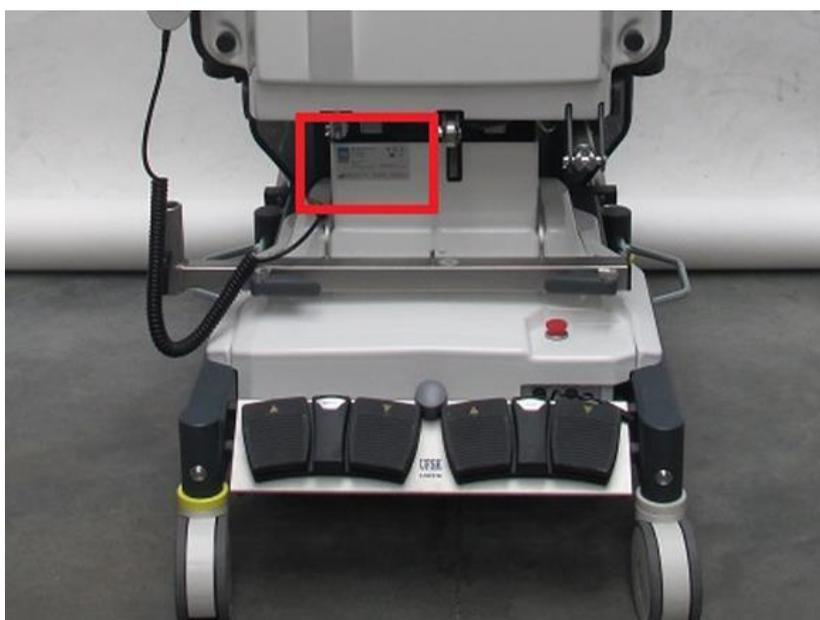
Où se trouve la plaque signalétique avec le numéro de série (SN) ?

Vous trouverez ici la plaque signalétique du fauteuil de soins 500 XLE.
Identifiez le numéro SN ! **Seul l'intervalle des numéros de série de 2000 - 4506 est concerné!**

Vous trouverez le numéro de série de votre fauteuil de traitement sur la plaque signalétique (voir annexe). Les fauteuils de soins concernés sont en outre identifiés sur la plaque signalétique par des dates de fabrication comprises entre 2012-10 et 2020-07. Les fauteuils de soins portant d'autres numéros de série ne sont pas concernés par ce problème.

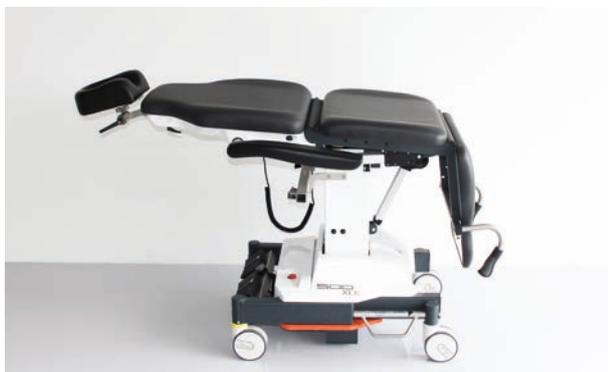
1. Remonter le chaise de traitement jusqu'en haut.

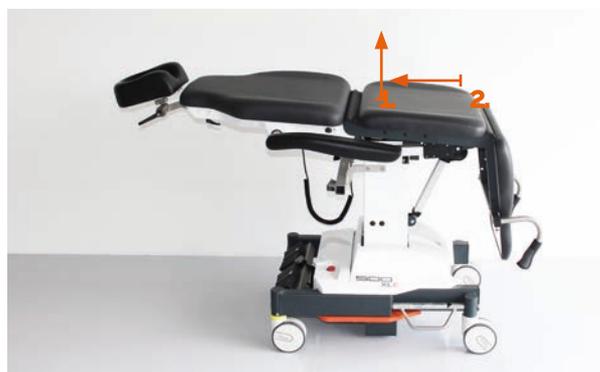
2. Désencliquer le coussin d'assise vers le haut sur le côté marqué 1, puis le faire glisser en direction du dossier (2).

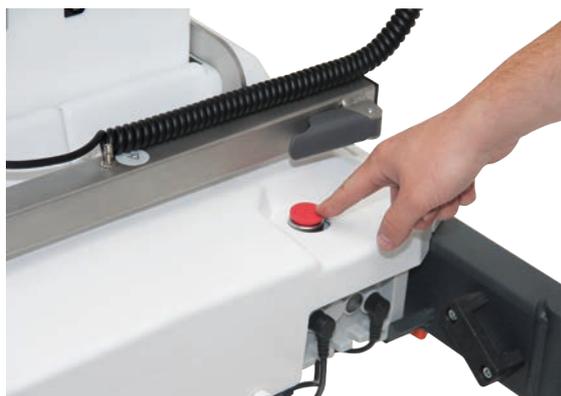
3. Appuyer sur le bouton d'arrêt d'urgence.

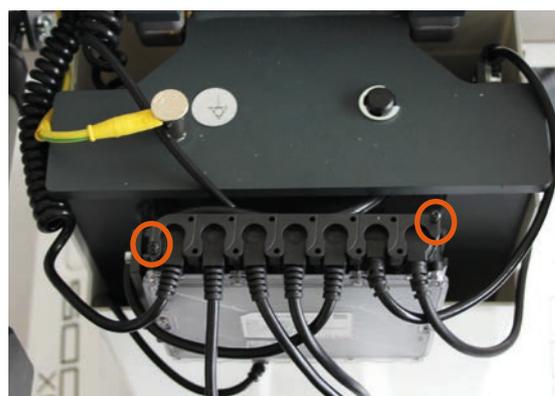
4. Desserrer les vis (marquées en rouge) et retirer le cache.

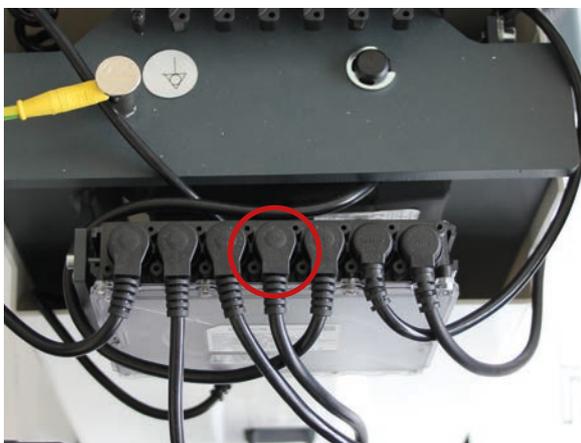
5. Retirer le connecteur de l'entraînement du siège.

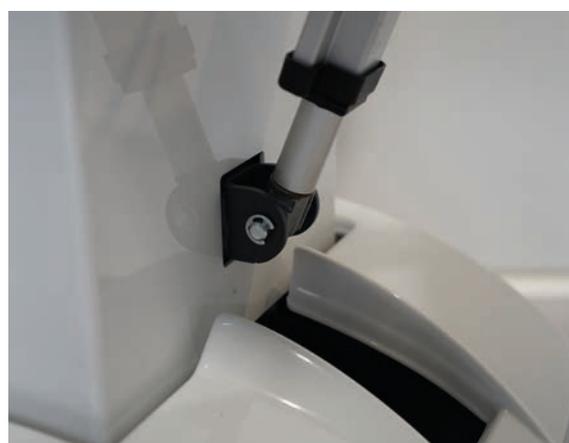
6. Clip de sécurité en bas...

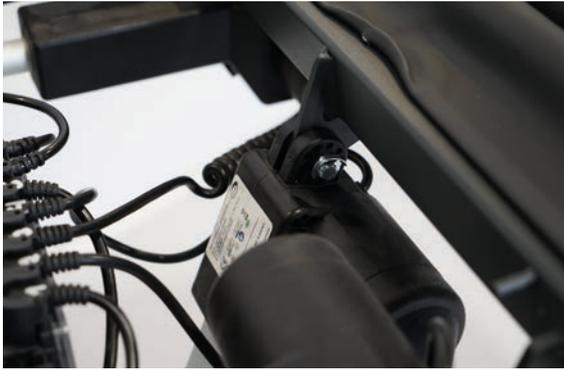
7.et en haut avec un tournevis retirer.

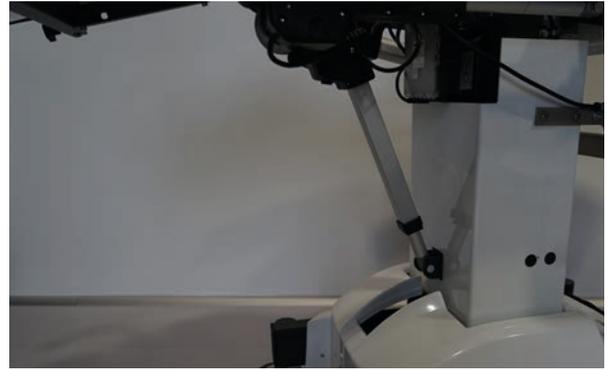
8. **Attention:** risque de basculement !
Prudence: risque de blessure !
Tenir le cadre supérieur à la main et retirer les deux boulons. Ne pas perdre les cales noires.

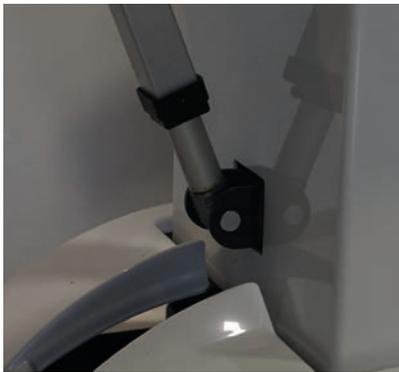
SN 2603-4506

9.a. Retirer le mécanisme d'entraînement du siège, monter le nouveau mécanisme d'entraînement du siège avec les deux boulons, y compris les deux (2) rondelles noires, au centre, c'est-à-dire qu'une (1) rondelle doit être placée de chaque côté de la chape.

Notez les deux longueurs différentes des boulons.

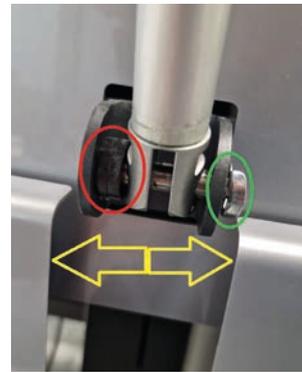
SN 2000-2602

9.b. Retirez le mécanisme d'entraînement du siège, montez le nouveau mécanisme d'entraînement du siège avec les deux boulons, y compris les deux (2) rondelles noires, de manière excentrée (!), c'est-à-dire que les deux **rondelles** doivent être placées à gauche en vue frontale par rapport au siège. Ensuite, rentrer complètement le mécanisme d'entraînement du siège et descendre lentement la colonne de levage.

Vérifier le réglage en ce qui concerne la conduite en cas de collision (flèches jaunes), le cas échéant, aligner les carénages gauche et droit ! Veiller à ce que le **clip** soit correctement positionné.

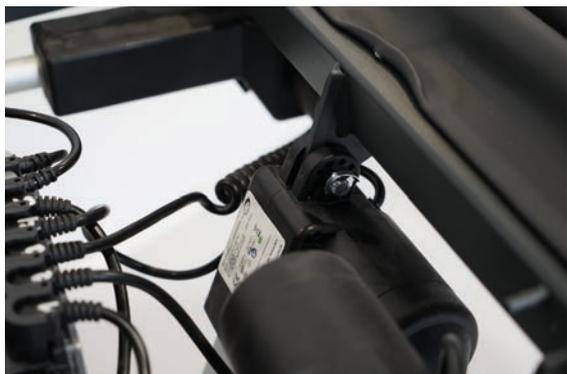
- 10.** Fixer les deux boulons avec les clips.

Le clip inférieur et le clip supérieur sont différents.

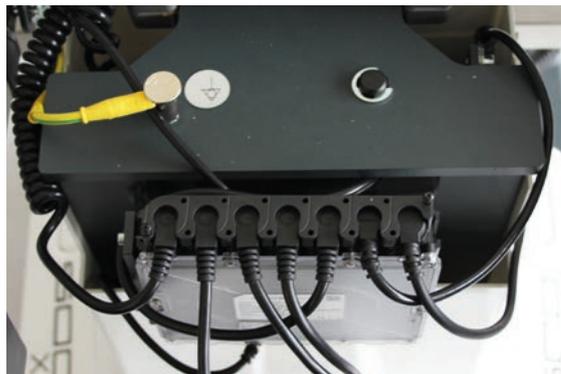
- 11.** Insérer le moteur du siège dans la commande..

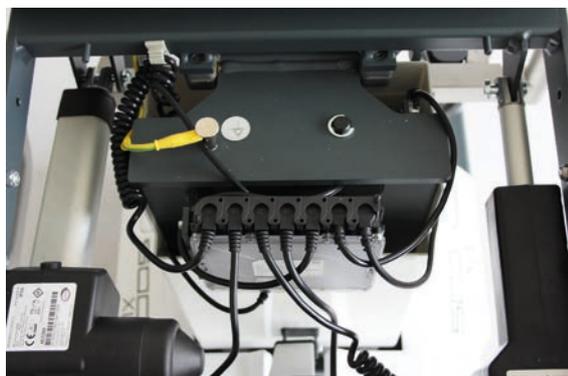
- 12.** ...et vissez le couvercle.

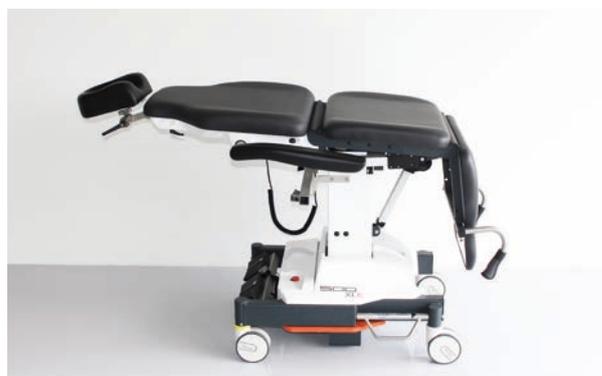
- 13.** Remettre en place le coussin de la partie siège. Tournez le bouton d'arrêt d'urgence dans le sens des aiguilles d'une montre pour le débloquer.

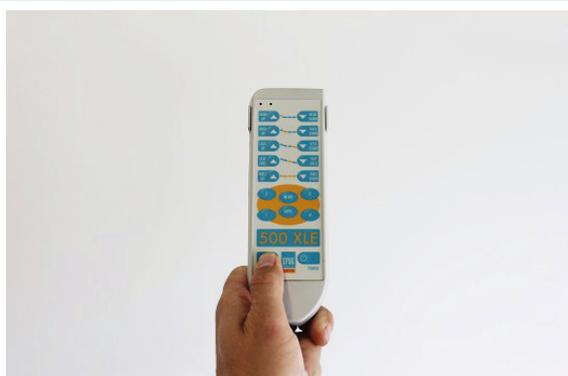
- 14.** Instructions pour la mise en marche et l'initialisation du chaise de traitement :
Veuillez maintenir la touche Auto enfoncée pendant 2 secondes, puis appuyer sur la touche Reset. Effectuez ensuite un test de fonctionnement pour vérifier que toutes les fonctions de réglage fonctionnent à nouveau correctement.
