Notification de sécurité produit URGENTE

Patient Information Center (PIC iX) et IntelliVue MX40
Problème d'expiration du bail DHCP et de reconnexion entre le moniteur IntelliVue MX40 et le PIC iX

Juin 2023

Référence : CR # 2023-CC-HPM-006, Patient Information Center (PIC iX) et IntelliVue MX40
Problème d'expiration du bail DHCP et de reconnexion entre le moniteur IntelliVue MX40 et le PIC iX

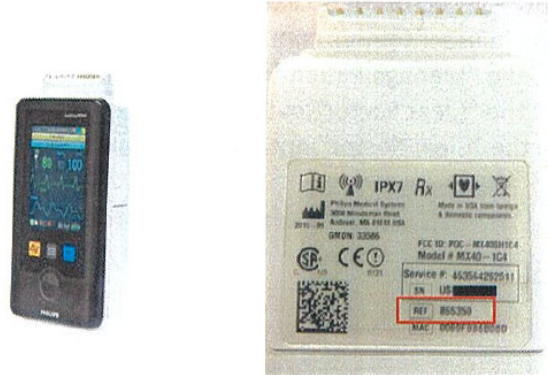
Image 2 – Moniteur MX40 et étiquette arrière

Le MX40 peut être identifié en recherchant le code produit répertorié sur l'étiquette à l'arrière du MX40. Le code produit est indiqué à côté de la mention "REF" (RÉF).
