Dringender Sicherheitshinweis

Rückruf
Allen Advance Chest Support with Pad
FA-2023-024

Opfikon, 16. Juni 2023

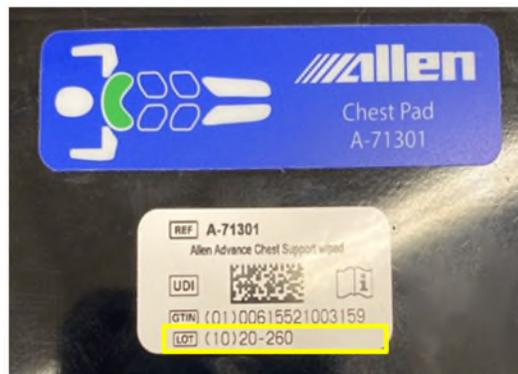
Abb. 1. Label Chargennummer

1. Identifizieren Sie das betroffene Produkt, indem Sie die Chargennummer und/oder Seriennummer auf dem Gerät suchen und mit der Liste der betroffenen Chargennummern und Seriennummern vergleichen. Wenn Sie die neue Ausführung besitzen, verwenden Sie diese bitte, bis Ersatz geliefert wird. Siehe die Abbildungen 1-4 unten.

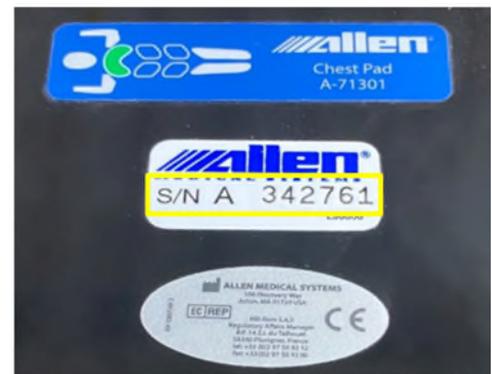
Abb. 2. Label Seriennummer

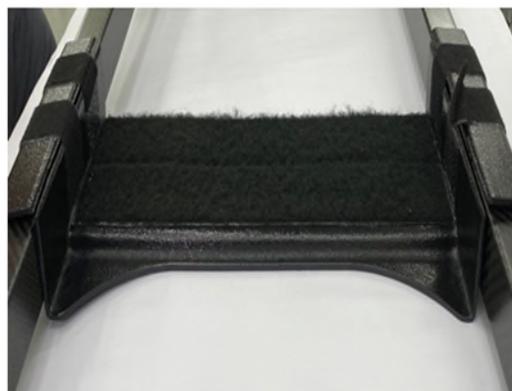
Die Baxter Healthcare Corporation gibt eine Rückrufaktion für die Allen Advance Bruststütze heraus, um die Kunden darüber zu informieren, dass das Gerät an der Stelle reißen kann, an der die Brustbasis und die Bauchstützen an der Schiene des Operationstisches aus Kohlefaser befestigt sind.

Die Bruststütze sollte entfernt werden, indem der Klettverschluss auf beiden Seiten der Vorrichtung gelöst und die Vorrichtung dann gerade nach oben und von den Schienen des Kohlefaser-OP-Tisches gezogen wird. Wenn der Benutzer über den OP-Tisch zur Schiene auf der anderen Seite greift und die Vorrichtung schräg nach oben zum Körper zieht, kann dies zu einer unbeabsichtigten Biegung der Halterung an der Schiene auf der anderen Seite führen, was eine Schwächung zur Folge haben kann.

Abb. 3 Altes Design-Nicht verwenden.

Baxter wird mit seinen Kunden zusammenarbeiten, um alle betroffenen älteren Bruststützen gegen das neue Modell auszutauschen.

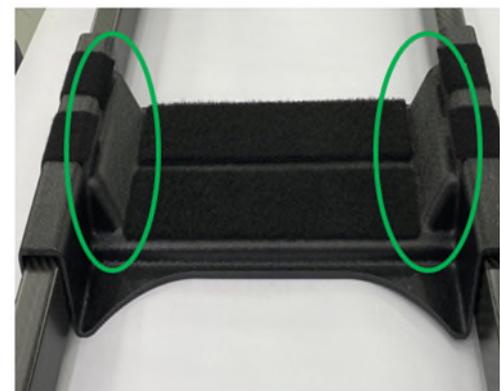
Dem neuen Design der Allen Advance-Bruststütze wurde ein Bügel hinzugefügt, um die Stelle, an der das Produkt an der Kohlefaser-OP-Tischschiene befestigt ist, zusätzlich zu stützen.

Abb. 4 . Neues Design – Verwendung OK.
