## Avis urgent de sécurité sur le terrain

### Mise à jour du mode d'emploi de l'aView 2 Advance

Ambu A/S - Immatriculation unique (SRN) : DK-MF-000001437

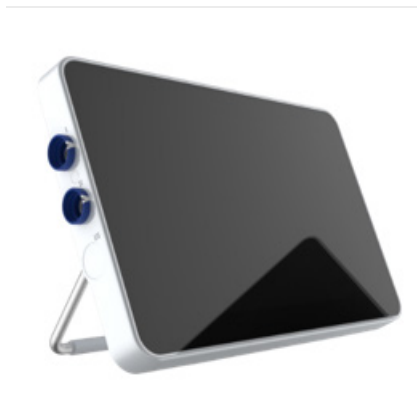
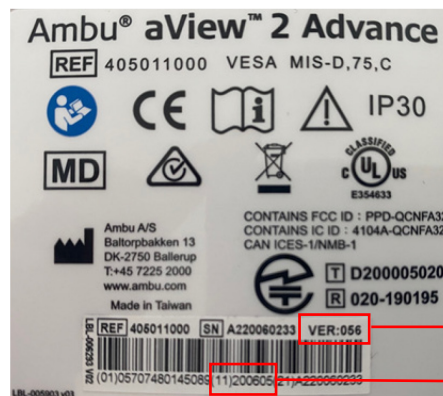
Numéro de version: **VER:0XX**

Date de fabrication: **(11)YYMMDD**

Vous devez vérifier le numéro de version et la date de fabrication (comme indiqué ci-dessus) de votre dispositif pour déterminer si vous détenez un dispositif potentiellement concerné dans votre établissement. Si votre dispositif est compatible avec les premières configurations de l'Ambu® aView™ 2 Advance, vous devez vous familiariser avec les informations contenues dans l'encart destiné au mode d'emploi et conserver ce dernier avec le mode d'emploi.
