Avviso urgente di sicurezza sul campo

Aggiornamento delle Istruzioni per l'uso di aView 2 Advance

Ambu A/S - Registrazione unica (SRN): DK-MF-000001437

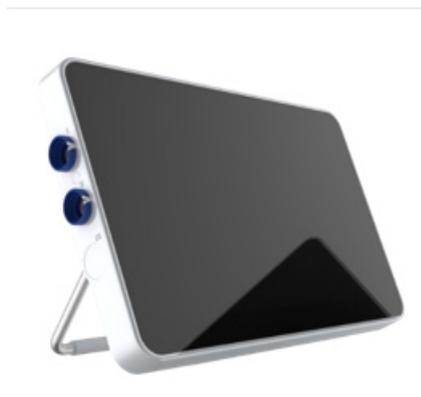
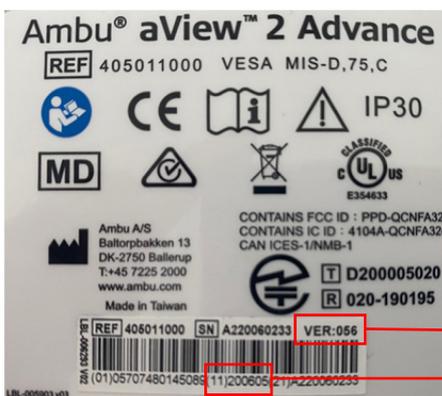
N. versione: **VER:0XX**

Data di fabbricazione: **(11)YYMMDD**

È necessario controllare il numero di versione e la data di fabbricazione (come indicato sopra) del dispositivo per identificare se si dispone di un dispositivo potenzialmente interessato all'interno della struttura. Qualora il dispositivo appartenga alle configurazioni meno recenti di Ambu® aView™ 2 Advance, è possibile risolvere il problema acquisendo familiarità con le informazioni contenute nel foglietto illustrativo e conservandolo con le Istruzioni per l'uso.
